L'ALLUVIONE DI MARINA DI CARRARA (TOSCANA, ITALIA) DEL 5 NOVEMBRE 2014: DESCRIZIONE DELL'EVENTO METEO-IDROLOGICO ED ANALISI DEI FATTORI GEOGRAFICI E GEOMORFOLOGICI PREDISPONENTI

Abstract - G. CUCURNIA, *Marina di Carrara (Tuscany, Italy) flood on November 5, 2014: description of the meteo-hydrological event and analysis of predisposing geographic and geomorphological factors.*

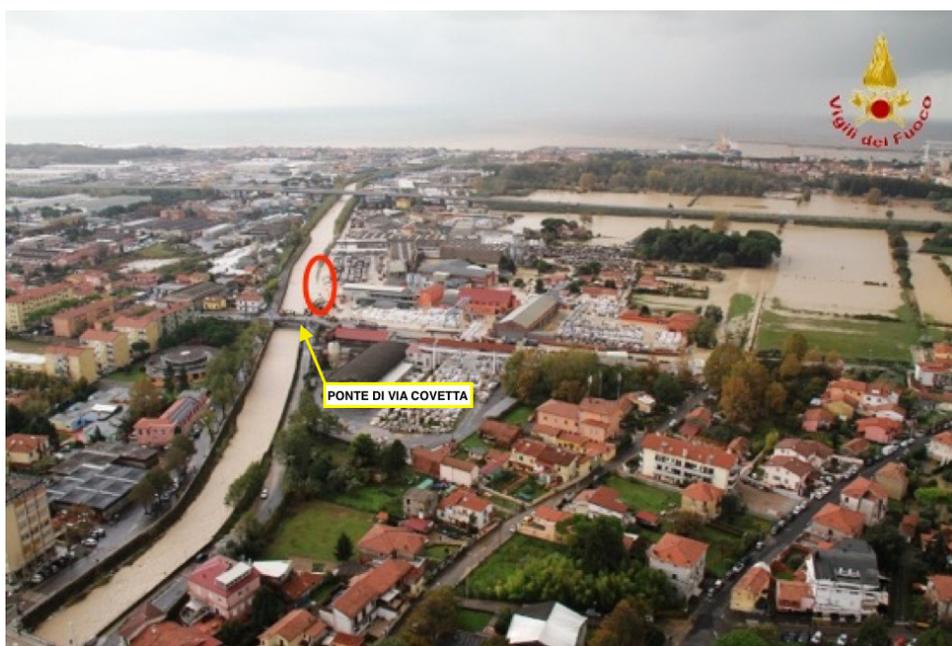
Figura 4. Inondazione del 5 novembre 2014. Nel cerchio si evidenzia il tratto di argine crollato, situato appena a valle del ponte di via Covetta (foto: Vigili del Fuoco).

Alle ore 5:40 del mattino del 5 novembre 2014, in concomitanza del transito dell'ondata di piena del Carrione, un tratto di circa 200 metri dell'argine artificiale in cemento, situato in sponda destra, ha ceduto in prossimità della frazione di Avenza provocando una repentina esondazione delle acque nella riva destra (Fig. 4). È bene evidenziare che il crollo, verificatosi appena a valle del ponte di via Covetta, rappresenta l'elemento che più contraddistingue l'evento alluvionale. L'inondazione, infatti, non ha avuto luogo in seguito al superamento della sommità degli argini da parte delle acque, bensì è stata la diretta conseguenza della rottura di un segmento del muro di contenimento delle acque. Nel dettaglio, la porzione superiore dell'argine, di più recente costruzione rispetto alla porzione sottostante, è stata completamente divelta e ribaltata dall'ondata di piena. Il varco apertosi ha quindi permesso la fuoriuscita delle acque dal letto fluviale, convogliando il flusso in direzione del territorio attiguo. Dopo aver inondato l'area industriale ubicata nelle adiacenze dell'argine (Fig. 5), l'acqua è rapidamente fluita verso l'abitato di Marina di Carrara, invadendo per intero l'area verde di Villa Ceci e, successivamente, le strade e le case della cosiddetta Marina Vecchia (Fig. 6), nucleo storico della cittadina marittima carrarese, ove il livello di acqua e fango ha raggiunto valori anche superiori al metro. In seguito, le acque esondate hanno proseguito il loro percorso dirigendosi in direzione nord-ovest, inondando i quartieri più recenti di Marina di Carrara. In questa area, però, i livelli di acqua hanno raggiunto valori notevolmente inferiori, quantificabili al massimo in qualche decina di centimetri. L'area più colpita e danneggiata dall'evento, dunque, è quella compresa nel perimetro delimitato da viale XX settembre a nord-ovest, dal Mar Ligure a sud-ovest, dall'argine in sponda destra a sud-est, e da via Covetta a nord-est (Fig. 7). Qui, infatti, l'acqua e il fango hanno stazionato per numerose ore, apportando gravi danni ad edifici, case ed automobili.

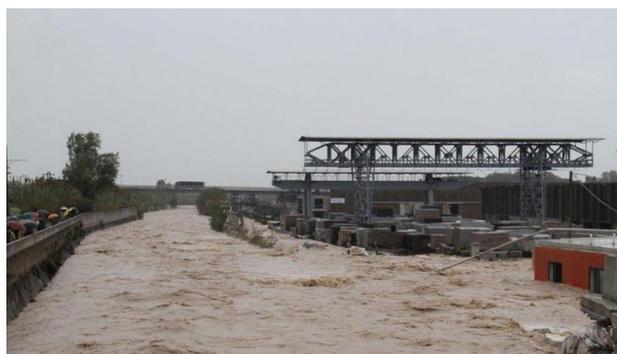
Figura 5. Esondazione delle acque del T. Carrione a causa della rottura dell'argine destro (fonte: <https://iltirreno.gelocal.it/?edizione=regionale>).

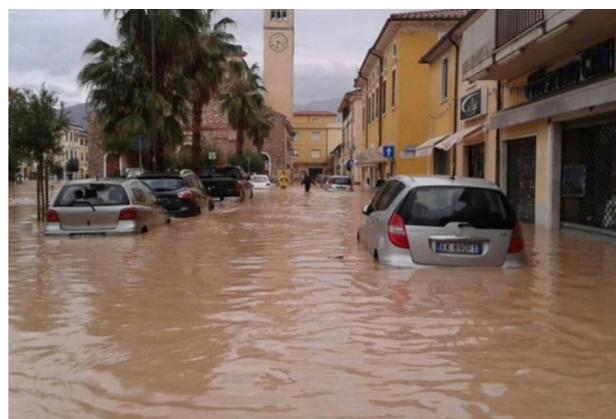
Figura 6. Marina Vecchia, piazza G. Menconi in data 5 novembre 2014 (fonte <https://www.intoscana.it/it/>).

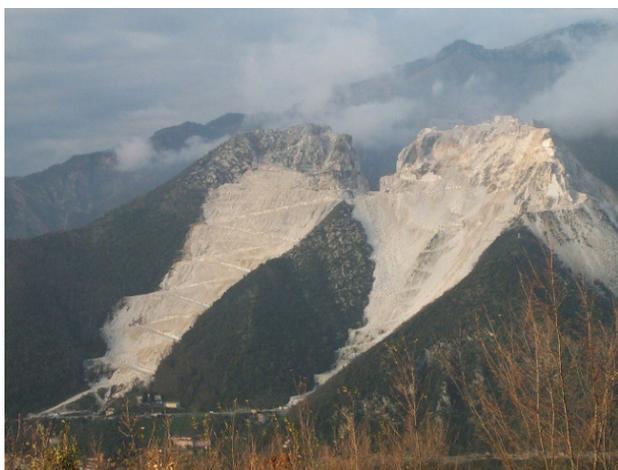
Figura 9. Ravanello di cava nel bacino estrattivo di Miseglia (Carrara, MS) (Centro GeoTecnologie dell'Università di Siena - neogeo.unisi.it/geopaesaggi/).

Altro fattore di notevole importanza è individuabile nell'attività antropica di estrazione di marmo, che si traduce nella massiccia presenza di numerose aree di cava, tanto da causare un vero e proprio sconvolgimento dell'originale ambiente naturale. La presenza di estesi bacini estrattivi e la conseguente sottrazione di suolo favoriscono la presenza di estese porzioni di versante pressoché nude o scarsamente vegetate. La mancata azione di assorbimento dovuta all'assenza di coperture vegetali e l'elevato grado di impermeabilità dei versanti provocano, dunque, un'ulteriore riduzione dei tempi di corrvazione. In stretta connessione all'attività di estrazione troviamo, inoltre, la presenza di numerosi ravaneti, ossia estesi cumuli di detriti di cava scaricati nei versanti (Fig. 9), la cui composizione è condizionata dall'estrazione di scaglie e blocchi di volumetria inferiore rispetto al passato provocando così la produzione di grandi quantità di materiale detritico di ridotte dimensioni e di terre (la cosiddetta "marmettola") che, in caso di piogge intense, possono essere facilmente trascinate via per azione delle acque di ruscellamento, e trasportate a valle. Al contrario, la produzione di materiale detritico di maggiori dimensioni e quanto più omogeneo possibile potrebbe in parte attenuare la produzione massiccia di detriti e terre fini facilmente erodibili, con una conseguente riduzione del carico solido di piena atteso.

Di sicura utilità, ad esempio, potrebbe rivelarsi la programmazione di una migliore manutenzione dei versanti e dei ravaneti di cava, cercando di eliminare o quantomeno ridurre il più possibile la produzione di materiale fine. Anche la definizione di opere idrauliche, quali la progettazione di sistemi di soglie e/o briglie tesi a ridurre la pendenza dei corsi d'acqua situati a monte nonché l'apporto di materiale detritico destinato a valle, apporterebbe un beneficio alle dinamiche idrauliche esistenti. Potrebbe risultare utile, inoltre, effettuare una valutazione strategica relativa alla possibilità di realizzazione di invasi nel settore a monte, così da poter ottenere un rallentamento dei tempi di corrivazione ed una diminuzione dei valori di picco di portata. Un ulteriore intervento potrebbe riguardare la costante manutenzione e pulizia dell'alveo di magra presente nel tratto terminale del torrente, garantendo così un migliore deflusso in caso di piene di rilievo. Alcuni interventi strutturali

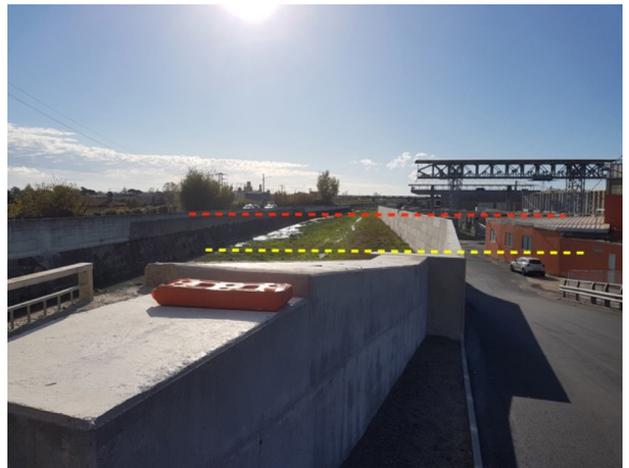
La rettificazione e arginatura dell'asta principale del Carrione, nel tratto compreso tra il centro storico di Carrara e la foce, costituisce un fattore di rilevante importanza. In primo luogo, la rettificazione dell'asta principale ha conferito al corso d'acqua un andamento rettilineo e più breve, favorendo un aumento della velocità media della corrente e una riduzione dei tempi di corrivazione. La costruzione di argini ha causato, inoltre, un netto restringimento dello spazio occupato dall'alveo fluviale causando un ulteriore aumento della velocità di transito delle acque di piena, nonché una diminuzione, rispetto al passato, del valore del volume di massima portata transitabile. In origine, infatti, l'andamento più sinuoso del corso d'acqua e l'assenza di barriere antropiche ai lati permettevano il transito di portate di maggior volumetria ed una minore velocità di deflusso delle acque. L'assenza di opere di contenimento, inoltre, avrebbe consentito la presenza di aree golenali che il corso d'acqua avrebbe potuto sfruttare per riversare le proprie acque in caso di piene di rilievo. Un minor grado di impermeabilizzazione del letto e delle sponde, in aggiunta, avrebbe favorito una maggiore presenza di terreno naturale in grado di apportare una migliore capacità di filtraggio delle acque di scorrimento, nonché un rallentamento del flusso. La costruzione di argini artificiali e il conseguente restringimento dell'alveo, inoltre, non permettono al torrente di riversare le proprie acque nel territorio adiacente nel corso degli eventi di piena, impedendo una naturale distribuzione dei sedimenti fluviali. Il materiale sedimentario proveniente dai rilievi e trasportato dal corso d'acqua, al contrario, è stato depositato, nel corso del tempo, sul fondo dell'alveo, provocandone un progressivo innalzamento. Tali elementi hanno quindi conferito al tratto terminale del Carrione caratteristiche pensili, incrementando ulteriormente il rischio idraulico associato, poiché la posizione sopraelevata del fondo fluviale conferisce al corso d'acqua una maggior energia potenziale (Fig. 10).

Figura 10. Caratteristiche pensili del T. Carrione nel tratto terminale.

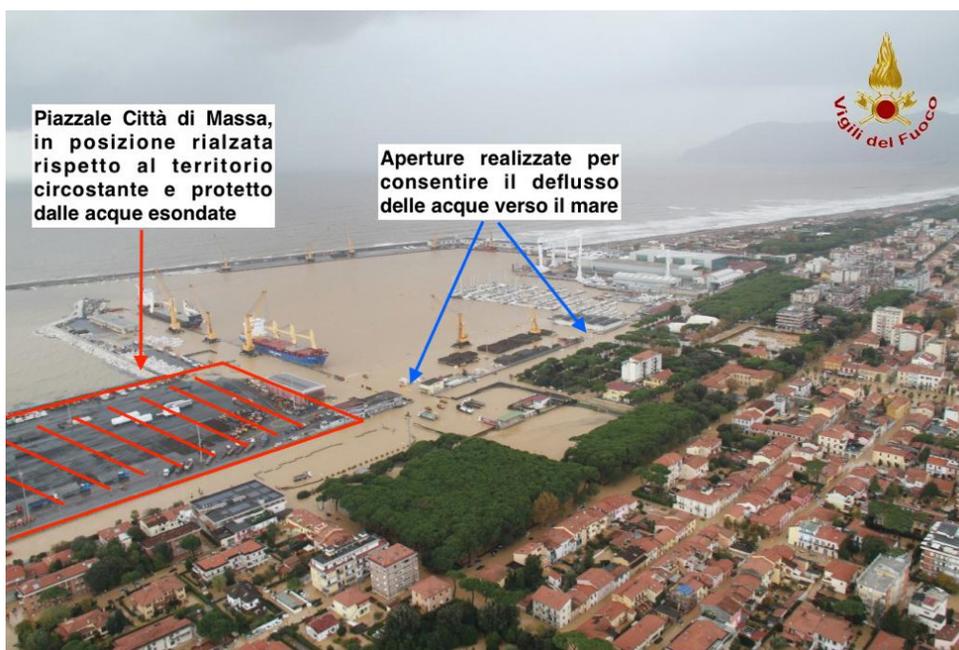
te storica della stessa cittadina, rimase per molte ore sommersa da circa un metro di acqua e fango. Solo l'abbattimento di alcuni segmenti del muro contenitivo della struttura portuale permise alle acque di defluire lentamente verso il mare (Fig. 12). Un ulteriore elemento critico in prossimità della foce è costituito dalla presenza di due ponti, uno stradale ed uno ferroviario, causa di ulteriore ingombro e restringimento. Non è raro, inoltre, che in caso di venti di forte intensità di libeccio possa riscontrarsi un ulteriore ostacolo al regolare deflusso delle acque, imputabile, in questo caso, all'energica azione del moto ondoso. In aggiunta, la dinamica di deflusso idrico in prossimità della foce, non permette un'ottimale redistribuzione dei sedimenti fluviali nel mare favorendo l'insabbiamento della foce e della spiaggia antistante.

Figura 12. Marina di Carrara: il piazzale Città di Massa e le aperture realizzate per consentire il deflusso delle acque esondate (rielaborazione foto; fonte foto originale: Vigili del Fuoco).

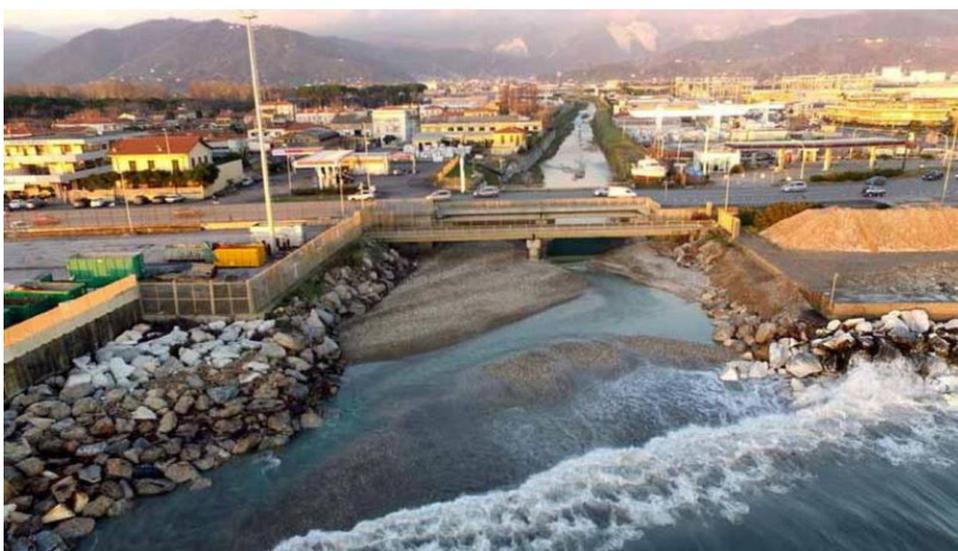
L'insieme di tali opere, dunque, contribuisce alla presenza di una situazione di assoluta precarietà nel tratto terminale del torrente, favorendo un temibile "effetto tappo" in prossimità della foce in caso di importanti ondate di piena (Fig. 13).

Figura 13. La foce del Torrente Carrione (fonte: <https://iltirreno.gelocal.it/?edizioneregionale>).

di maggiore impatto, in aggiunta, potrebbero essere valutati e programmati per quanto riguarda la rimodulazione di ponti e altre infrastrutture di ingombro, allo scopo di ampliare e dare maggiore respiro alla sezione idraulica del torrente, spesso in sofferenza nelle dinamiche di deflusso delle acque verso mare in caso di piene di eccezionale portata.
