VARIAZIONI DELLA LINEA DI COSTA AL GOMBO
(LITORALE PISANO) (**)

Riassunto — In questo lavoro vengono descritte le variazioni della battigia tra Il Gombo e la foce del Fiume Morto Nuovo verificatesi in seguito alla costruzione di alcune scogliere frangiflutto atte ad arrestare l'erosione della spiaggia prospiciente il viale del Gombo.

Abstract — In this paper the variations of the shore-line extending from Gombo to the mouth of Fiume Morto Nuovo are described.

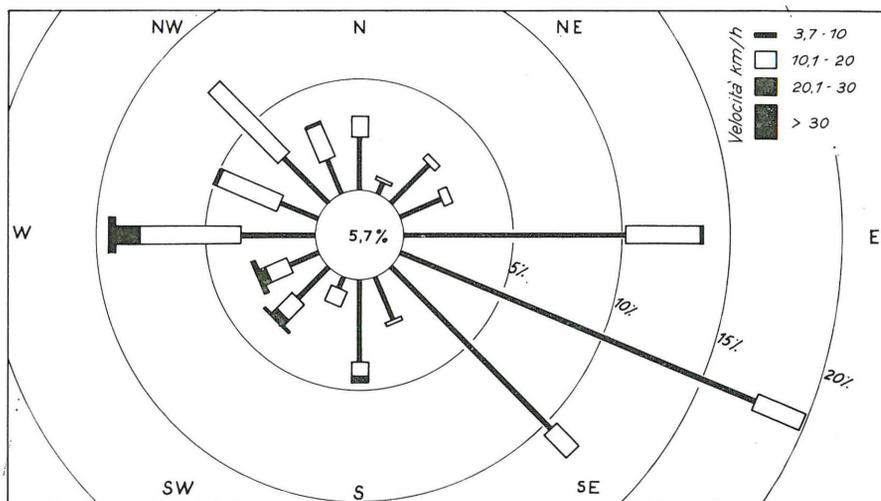
Fig. 1 - Distribuzione percentuale delle frequenze dei venti, per classi di velocità, nel periodo luglio 1975 - giugno 1976, alla foce del F. Morto Nuovo.

Com'è noto, il delta dell'Arno fino al 1890 sporgeva notevolmente nel mare; gli apporti sabbiosi del fiume controbilanciavano in maniera efficace le forze del mare che tendevano a distruggerlo⁽¹⁾. Tali apporti erano così cospicui che tutta la spiaggia a nord dell'Arno era in avanzamento. Dopo quella data, per motivi non ancora ben chiari, ma che si può presumere siano dipesi da interventi dell'uomo nell'ambito del bacino di questo corso d'acqua, l'equilibrio che perdurava dal XVIII secolo si è rotto ed è iniziata l'erosione, alimentata da un trasporto della sabbia verso sud. Nel tratto di spiaggia in esame esistono infatti un *drift* prossimale ed uno distale con direzione sud-nord di notevole intensità (E. AIELLO *et. al.* [1975]) provocati dal moto ondoso prevalente di SW (F. RAPETTI & S. VITTORINI [1974]) e dai venti dominanti spiranti dal terzo quadrante. La notevole intensità del moto ondoso che investe questa spiaggia sarebbe giustificata dal *fetch* piuttosto ampio formantesi al largo della costa di San Rossore, come risulta dalla concordanza tra il regime dei venti registrati alla foce del Fiume Morto Nuovo (Tab. 1 e figg. 1 e 2)⁽²⁾ e di quelli registrati nell'Isola della Gorgona (S. VITTORINI [1976]).

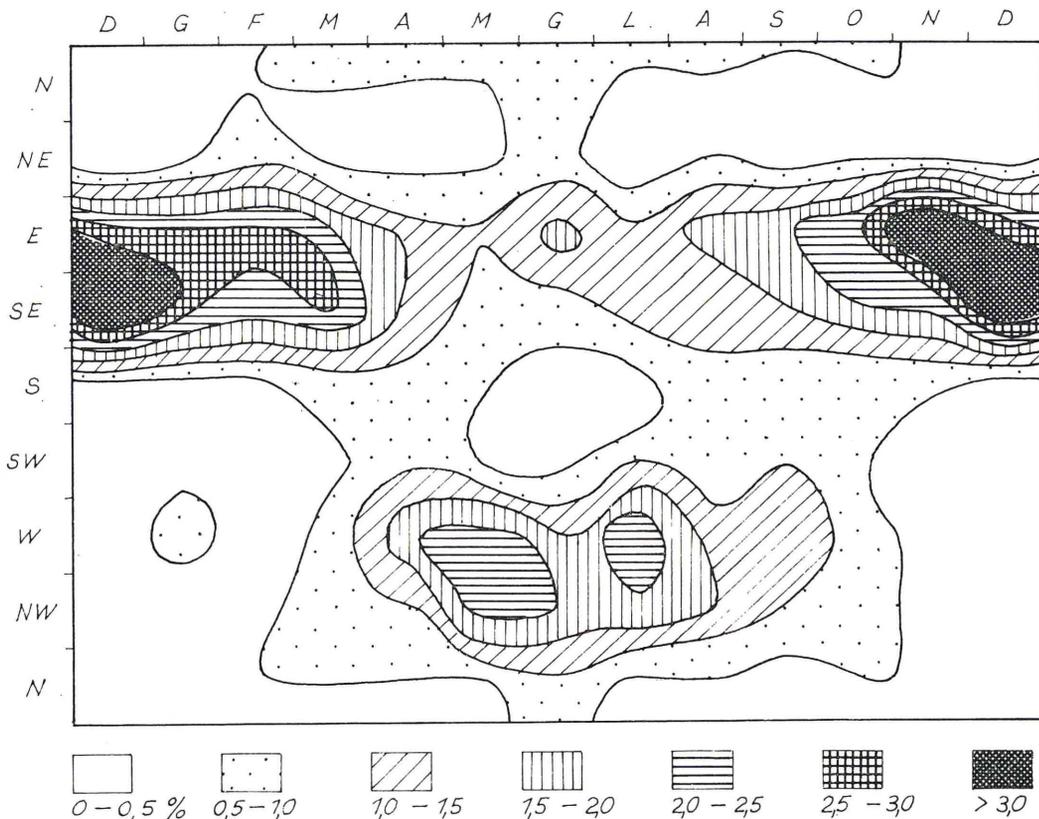
Fig. 2 - Regime dei venti a foce F. Morto Nuovo relativo al periodo luglio 1975 - giu-

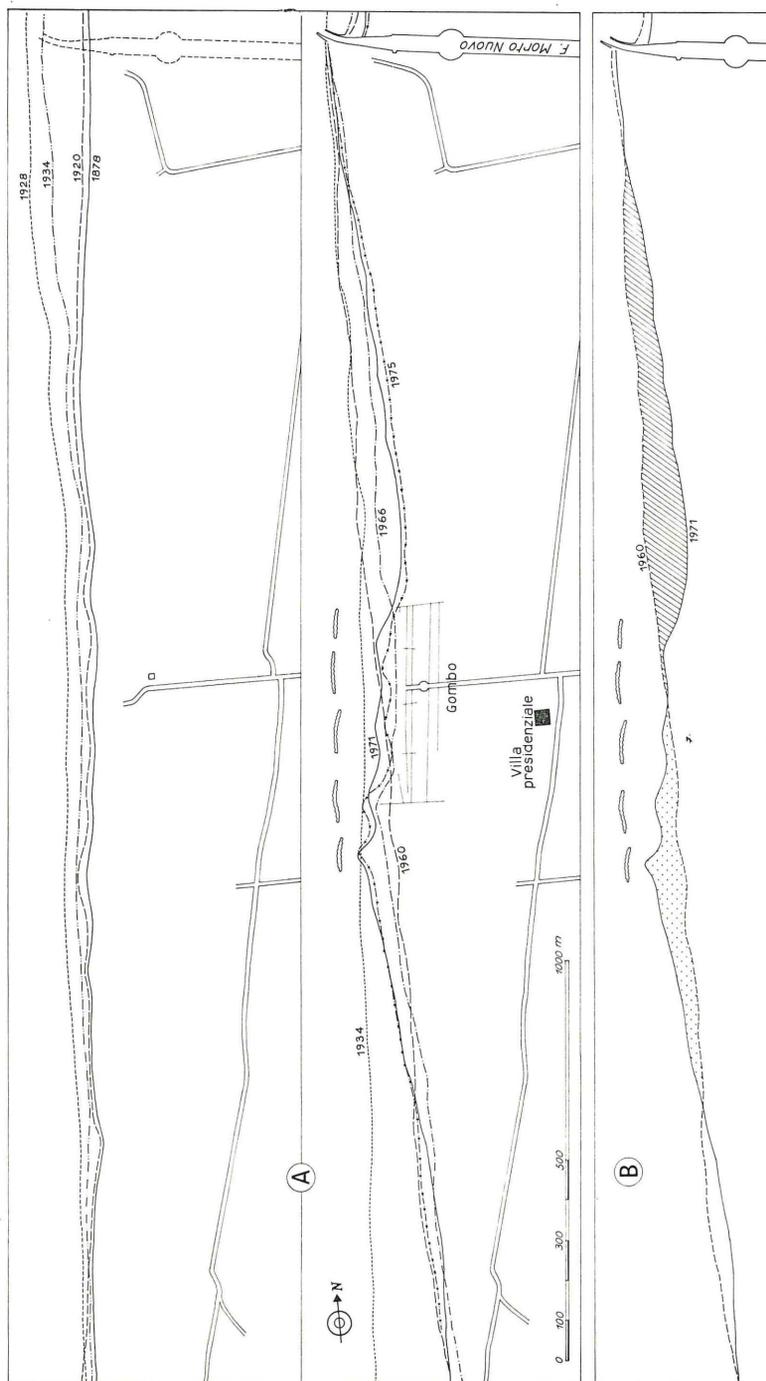
Fig. 3 - a): Fluttuazioni della battigia dal 1878 al 1975 nel tratto settentrionale della spiaggia di San Rossore, fino alla foce del F. Morto Nuovo. Sono qui riportate le fasi più significative.
 b): Superficie acquistata e perduta nel tratto di spiaggia compresa tra il Gombo e il F. Morto Nuovo, in seguito alla costruzione delle scogliere, tra il 1960 e il 1971.

La demolizione della cuspideltizia ha sopperito, in primo tempo, alla mancanza dell'apporto detritico fluviale, a tutto vantaggio del tratto più settentrionale della spiaggia di San Rossore. In corrispondenza del viale del Gombo⁽³⁾ infatti, tra il 1878 e il 1928, secondo i rilievi dell'I.G.M., la battigia è avanzata di 67 m, al ritmo di 1,35 m l'anno. Nello stesso periodo, in corrispondenza della foce del F. Morto Nuovo, dove ancora non era stata costruita la foce armata⁽⁴⁾, l'avanzamento è stato di ben 156 m, ad oltre 3 m l'anno (fig. 3a).

Facendo il bilancio tra la superficie di spiaggia in avanzamento e quella perduta per erosione alla data del 1971 (prendendo come termine di confronto la situazione del 1960, antecedente alla costruzione delle scogliere), risulta che la costa da una parte ha guadagnato 4,2 ettari e dall'altra ne ha perduti 7,7 (fig. 3b).

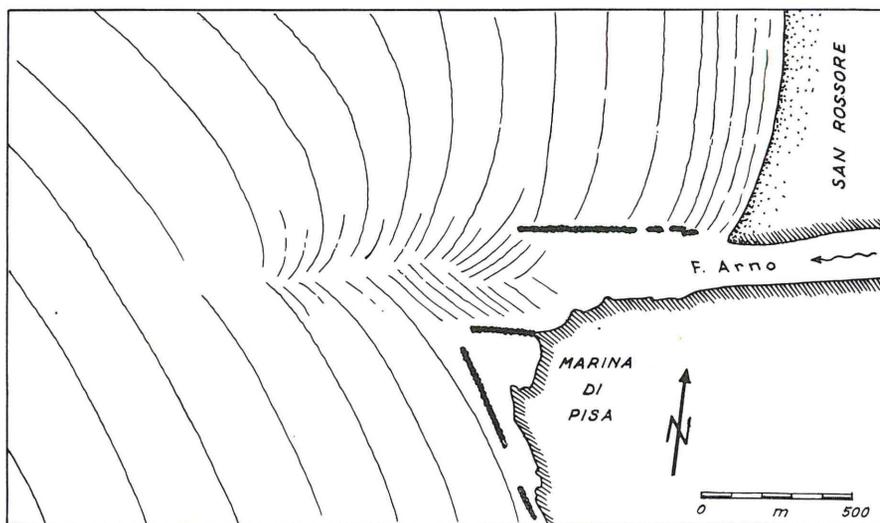
Fig. 4 - In questo disegno, tratto da una strisciata di foto aeree eseguita il 19/2/1960, si può notare la diffrazione delle onde causata dal « pennello acqueo » dell'Arno, spintosi ben addentro nel mare, e che determina l'incontro di forze opposte. tali forze, annullandosi a vicenda, favorirebbero la decantazione dei materiali trasportati dall'Arno e la formazione di secche. In quel giorno la portata liquida del fiume era di 696 mc/s; con portate più modeste le secche si formerebbero alla foce, mentre con piene più grandi i materiali verrebbero portati più al largo, su fondali profondi. Anche per la presenza delle scogliere perpendicolari le onde provenienti da SW sono molto deviate, fino a giungere quasi parallele alla costa subito a nord della foce.

nel mare, avrebbero funzionato da « pennello acqueo » (A. R. TONIOLO [1910]), formando un ostacolo capace di provocare la diffrazione delle onde, come del resto accade ancora oggi, malgrado che le suddette scogliere siano quasi del tutto sommerse (fig. 4).

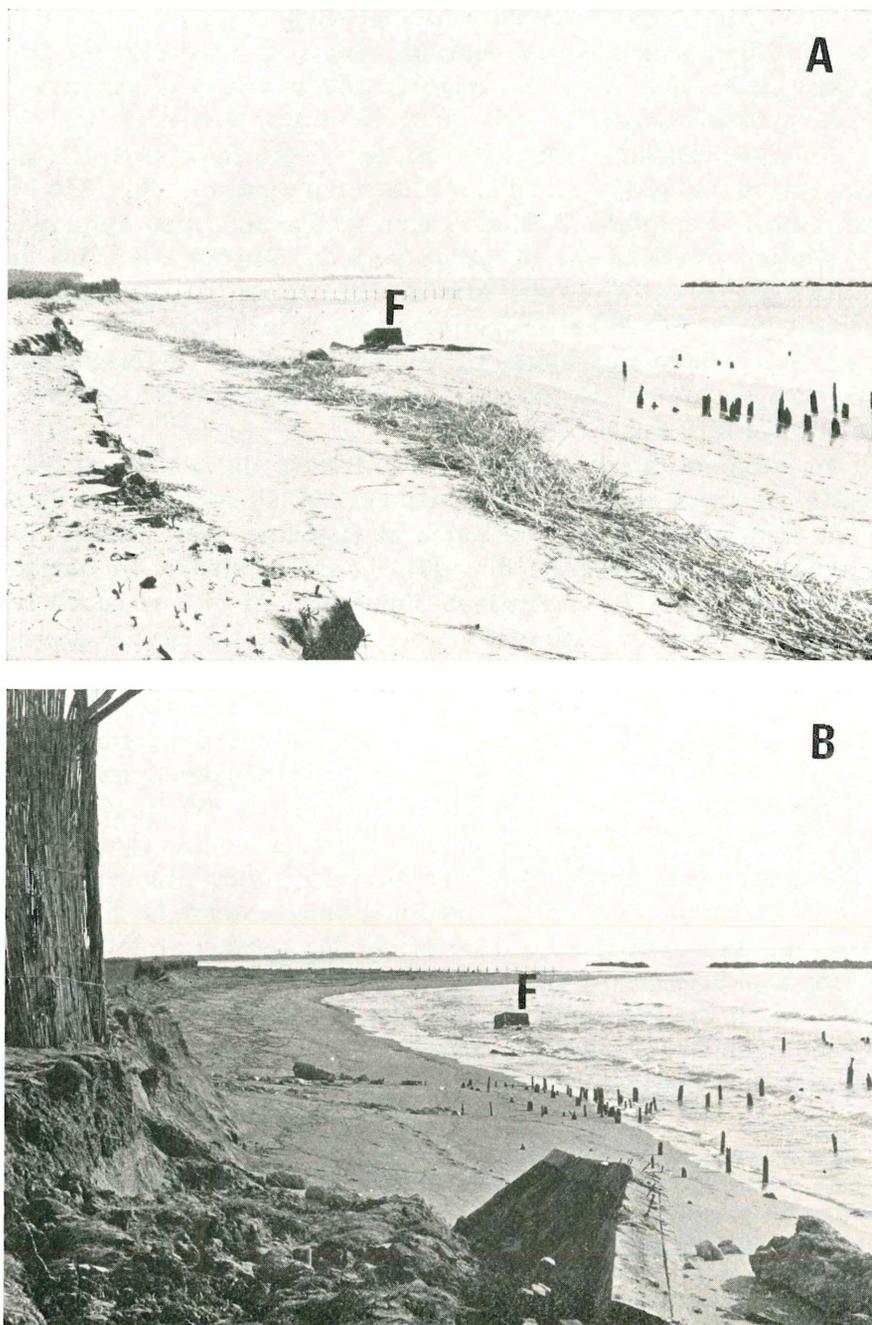
Fig. 5 - Il confronto fra queste due fotografie mette in risalto la velocità dell'erosione al Gombo dopo la costruzione delle prime due scogliere. In *a* (aprile 1963) il «fortino» (*f*) era ancora ancorato alla terraferma; in *b* (novembre 1963) esso era ormai entro il mare. Nel primo piano della foto *b* si può notare la parte terminale del viale del Gombo demolita dalle onde.

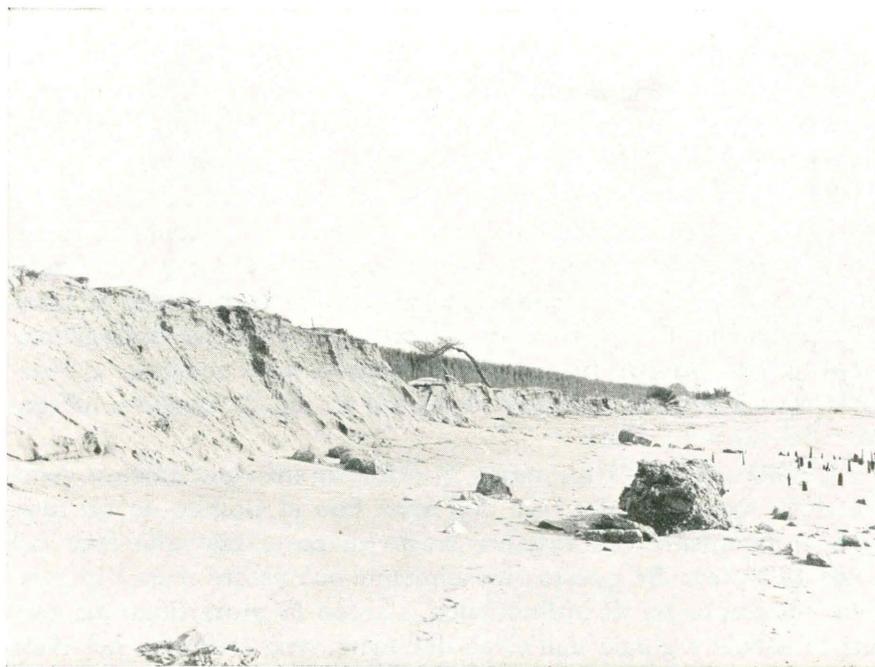
Fig. 6 - Ottobre 1964: le onde hanno quasi smantellato la duna esterna presso il Gombo.

Negli anni seguenti l'erosione si spinse anche più a nord, interessando la spiaggia fino alla foce del F. Morto Nuovo, ma il fenomeno assunse proporzioni disastrose dopo che il mare ebbe smantellato il cordone di dune più esterno (fig. 6). Si formò così

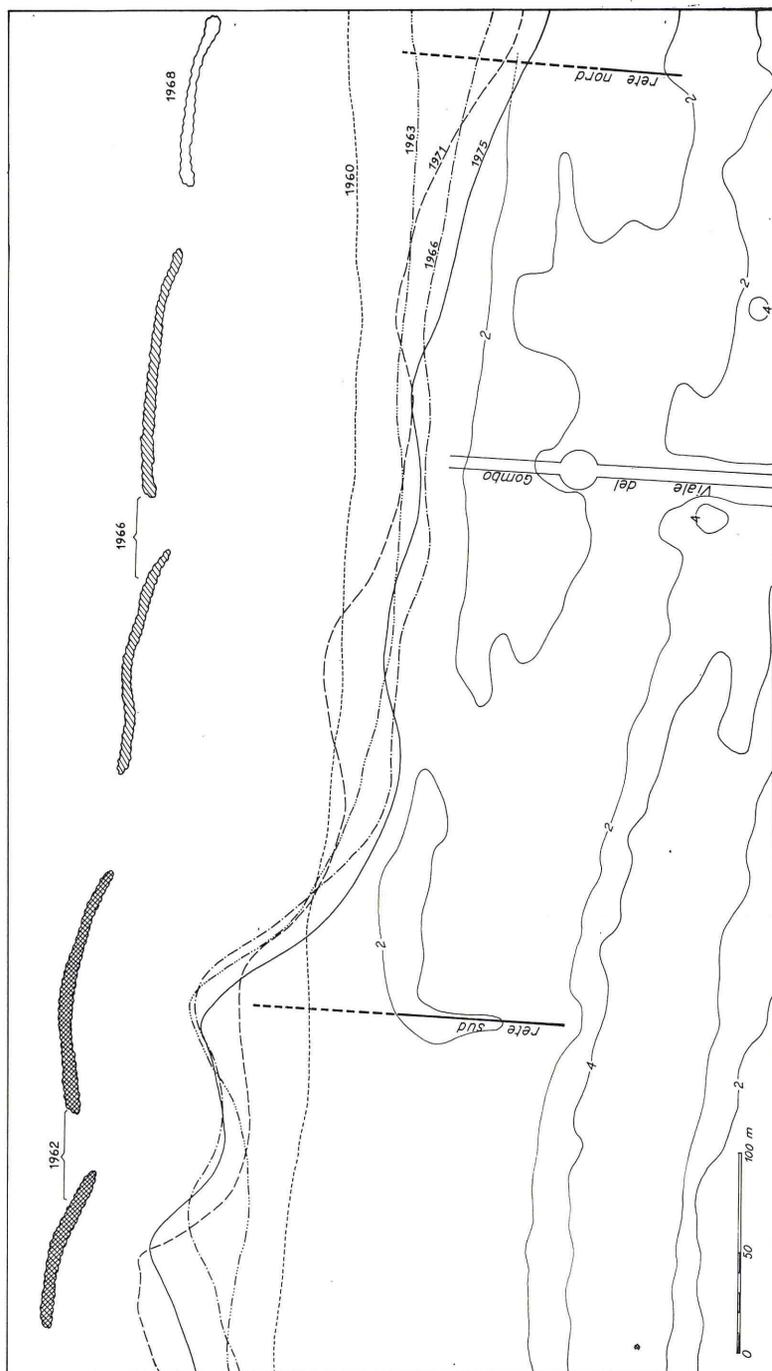
Fig. 7 - Fluttuazioni della battigia al Gombo, dal 1960 al 1971, verificatisi in seguito alla costruzione delle scogliere avvenuta per gradi. Si può osservare che, in corrispondenza della seconda scogliera da sud i profili da sud i profili che la spiaggia ha assunto via via si incontrano in un punto che fa da cerniera tra la zona in avanzamento e quella in ritiro.

Fino a tutto il 1965 non furono costruite altre scogliere delle cinque progettate. Alla fine del 1966 ne furono ultimate altre due, la n° 3 e la n° 2, per cui l'erosione in corrispondenza del viale del Gombo si arrestò, continuando però ad interessare ancora la spiaggia prospiciente il settore più settentrionale del parco della residenza presidenziale. Si rese necessario così costruire anche la quinta scogliera (la n° 1) che venne ultimata nel 1968. Di conseguenza si spostarono sempre più verso nord sia la zona soggetta al ripascimento (di qualche centinaio di metri) sia quella soggetta all'erosione (di oltre 1,5 Km).

Il rilievo del 1971 ha messo in evidenza un ripascimento generale della spiaggia dalla foce dell'Arno fino al Gombo ed un ulteriore arretramento del restante tratto di costa fino alla foce del F. Morto Nuovo. Se questo ripascimento può essere messo in relazione sia con cause di ordine fisico, sia con la proibizione dei prelievi di sabbia e ghiaia dall'alveo dell'Arno, resa esecutiva nel 1969, sia con la presenza delle scogliere che hanno intercettato i materiali grossolani provenienti da sud, l'erosione che si manifesta più a nord è certamente da mettere in relazione con la posizione sottoflutto alle scogliere stesse della spiaggia che ne è interessata.
