RISCHIO ALLUVIONALE: L'ESEMPIO DELLA PIANA DI LUCCA SULLA BASE DEGLI EVENTI DAL 1992 AL 1994 (**)

Abstract - *Flood hazard: the Lucca plain case based on 1992-1994 events.*

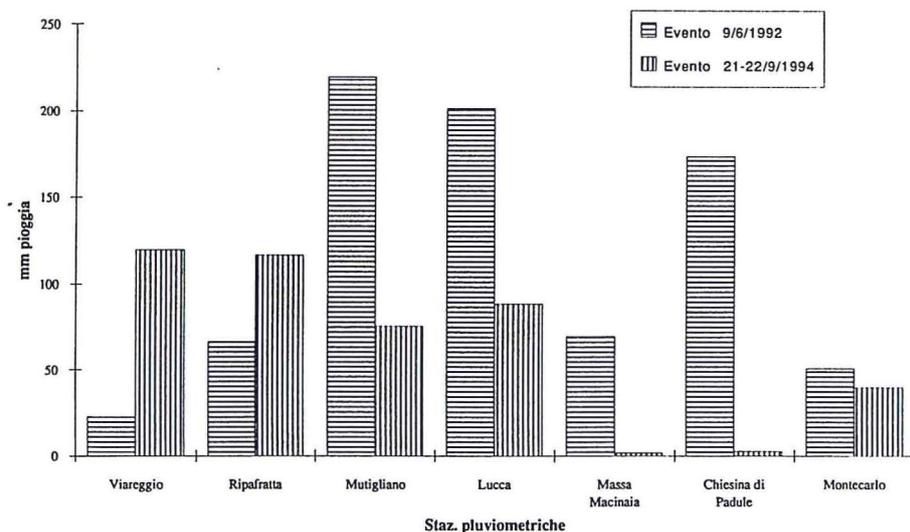
Fig. 2 - Raffronto tra i valori di piovosità registrati nelle 12 ore critiche (dalle 3 alle 15) dell'evento del 9 giugno 1992 e nelle 15 ore critiche (dalle 18 alle 9) dell'evento del 21-22 settembre 1994.

La piovosità media alla stazione di rilevamento di Lucca è di 1210 mm annui concentrati nei mesi da ottobre a gennaio, mentre si raggiungono valori superiori ai 3000 mm nella zona delle Alpi Apuane, che rappresentano le cime più alte del bacino del Serchio (RAPETTI & VITTORINI, 1994); la punta massima di precipitazione in 24 ore rilevabile dagli annali idrografici è stata di 273 mm a Lucca nel 1937. Per confronto il 9 giugno 1992 sono stati invece registrati in 12 ore valori di 240 mm alla stazione pluviometrica di S. Alessio, 202 mm a quella dell'orto botanico di Lucca e di 174 mm a quella di Chiesina di Padule; nell'evento del 21-22 settembre 1994 in 24 ore sono stati registrati complessivamente 106 mm a S. Alessio, 120 mm all'orto botanico e 106 alla Chiesina di Padule; un raffronto più completo tra i due eventi è sintetizzato nella figura 2 che riporta i dati registrati nelle stesse stazioni pluviometriche nelle 12 ore del 9 giugno 1992 e nelle 15 ore critiche dell'evento del 21-22 settembre 1994.

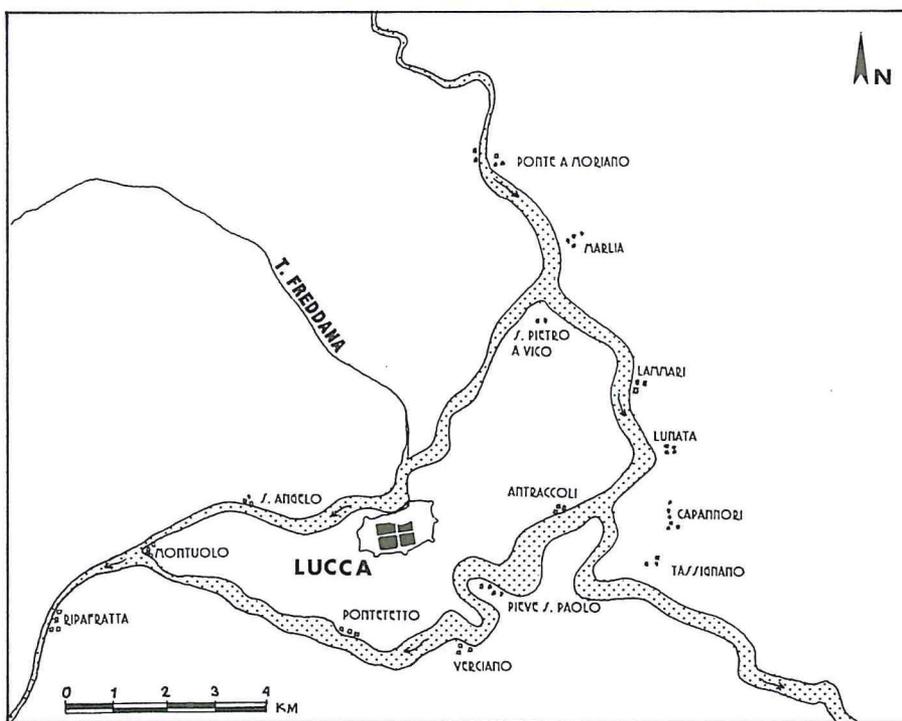
Fig. 3 - Il percorso del Paleoserchio (*Auser*) nella Piana di Lucca in età romana. Molte delle aree anticamente impegnate dal Paleoserchio sono tuttora soggette a frequenti impaludamenti (da MENCACCI e ZECCHINI, 1981, ridis.).

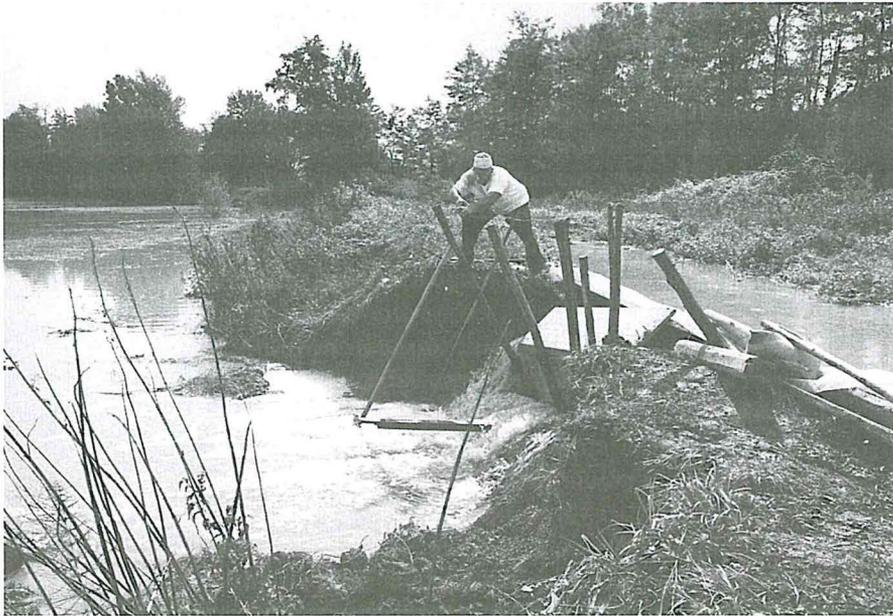
Fig. 4 - Rottura arginale del "Fossone di Millo" a S. Maria a Colle (22/9/1994).

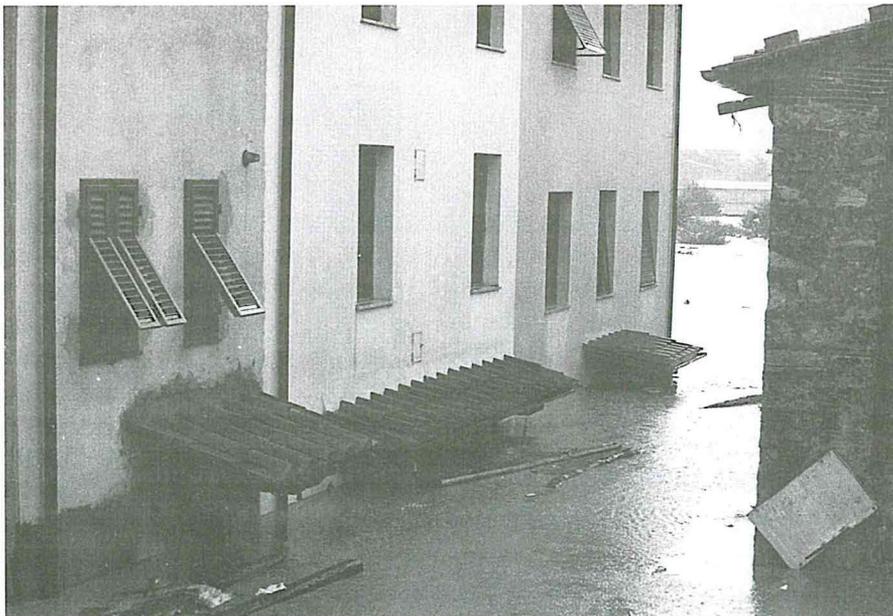
L'estremizzazione dal punto di vista del rischio si ha quando, alla vicinanza del corso d'acqua in rotta, si sommano caratteristiche morfologiche sfavorevoli. Si sono avuti casi in cui la massa d'acqua fuoriuscita si è andata a concentrare in aree da cui poi non ha più possibilità di defluire, come lungo la via di Villa Paola a Monte S. Quirico e nella "chiuse" di Vignola e di Corte Millo a S. Maria a Colle (figura 4). In queste zone al rischio di una inondazione subitanea va aggiunto anche il rischio per il livello che l'acqua stessa può raggiungere (fino a 250 cm in loc. Vignola il 9 giugno 1992) (figura 5).

Fig. 5 - Esondazione nel centro abitato di S. Maria a Colle, loc. Vignola (9/6/1992).

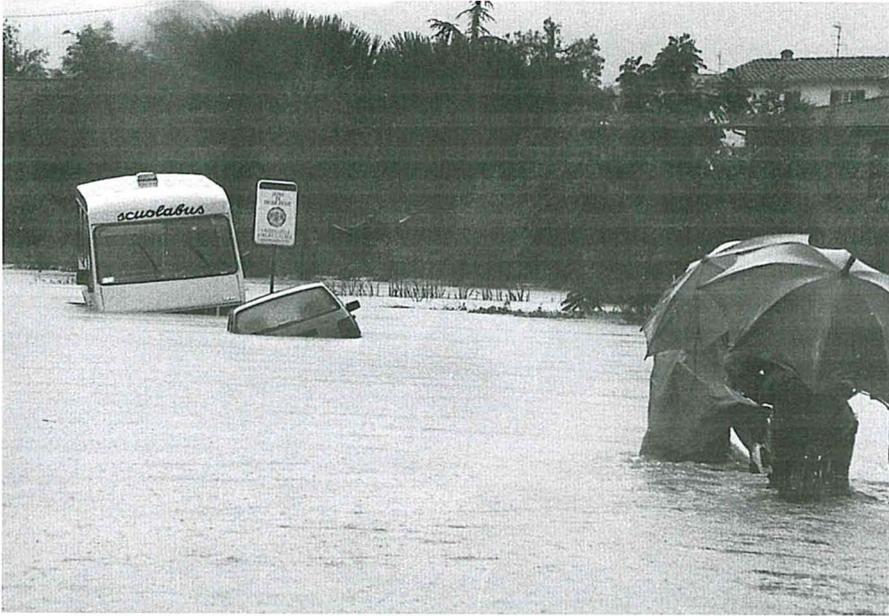
Si hanno poi zone con scarsa possibilità di drenaggio per l'insufficiente portata strutturale della rete colatoria, come a S. Alessio a monte della chiavica di Corte Pistelli, attraverso la cui sezione devono defluire tutte le acque convogliate sul T. Freddanella; il 9 giugno 1992 l'altezza dell'acqua raggiungeva gli 80 cm sulla via per S. Alessio (figura 6), ma superava i 150 cm nelle zone più depresse.

Fig. 6 - Allagamenti lungo la via per S. Alessio (9/6/1992).

Per quanto riguarda invece il pericolo di allagamento, il rimedio più rapido ed efficace consiste nella posa in opera o nel potenziamento degli impianti di sollevamento acque, come quelli previsti nel quartiere Giardino e a Nozzano. A medio termine, infine, sarebbe utile trasformare parte della rete irrigua in rete colatoria, ricalibrando a tal fine alcuni

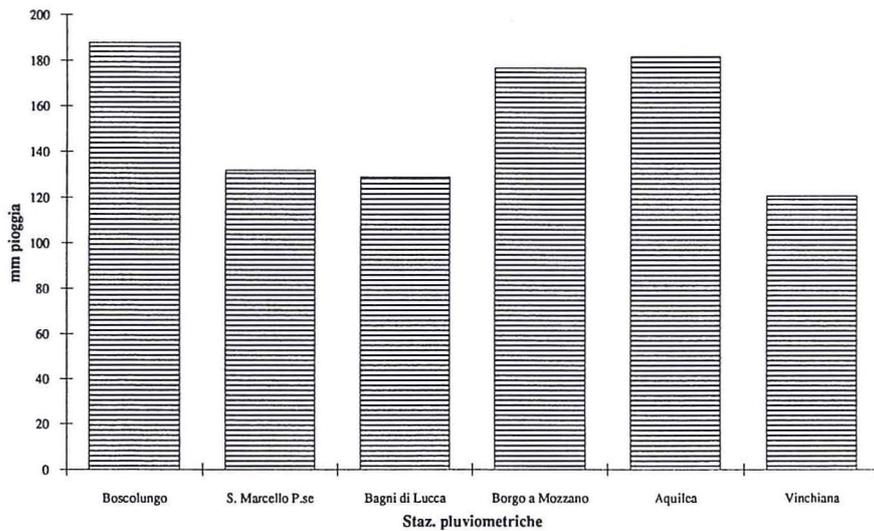
Fig. 7 - Durante l'evento del 21-22 settembre 1994 abbondanti piogge si sono verificate anche nel bacino a monte della Piana di Lucca, provocando la piena del F. Serchio (1100 mc/s) e rendendo così difficoltosa la ricezione delle acque di scolo della Piana.

Il giorno 22 settembre 1994, infatti, per la coincidenza di notevoli precipitazioni nella media valle del Serchio e in Val di Lima (vedi figura 7), a fronte di un livello di piena del Serchio che aveva superato i 13 m s.l.m., la quota del livello delle acque allaganti aveva raggiunto i 12 m s.l.m., interessando una superficie di circa 1,5 km². Analoga situazione si ha nella zona prospiciente la Dogaia di S. Maria a Colle, che, in condizioni normali scarica nel T. Contesora, ma che viene chiusa con una cateratta quando il battente idraulico del torrente è troppo elevato.
