G. PICARAZZI (*), R. TORRE (**)

INFLUENZA DELLA GEOLOGIA SULL'EDIFICAZIONE E STORIA DELLE MURA IN OPERA POLIGONALE DI ALATRI (FROSINONE, ITALIA)

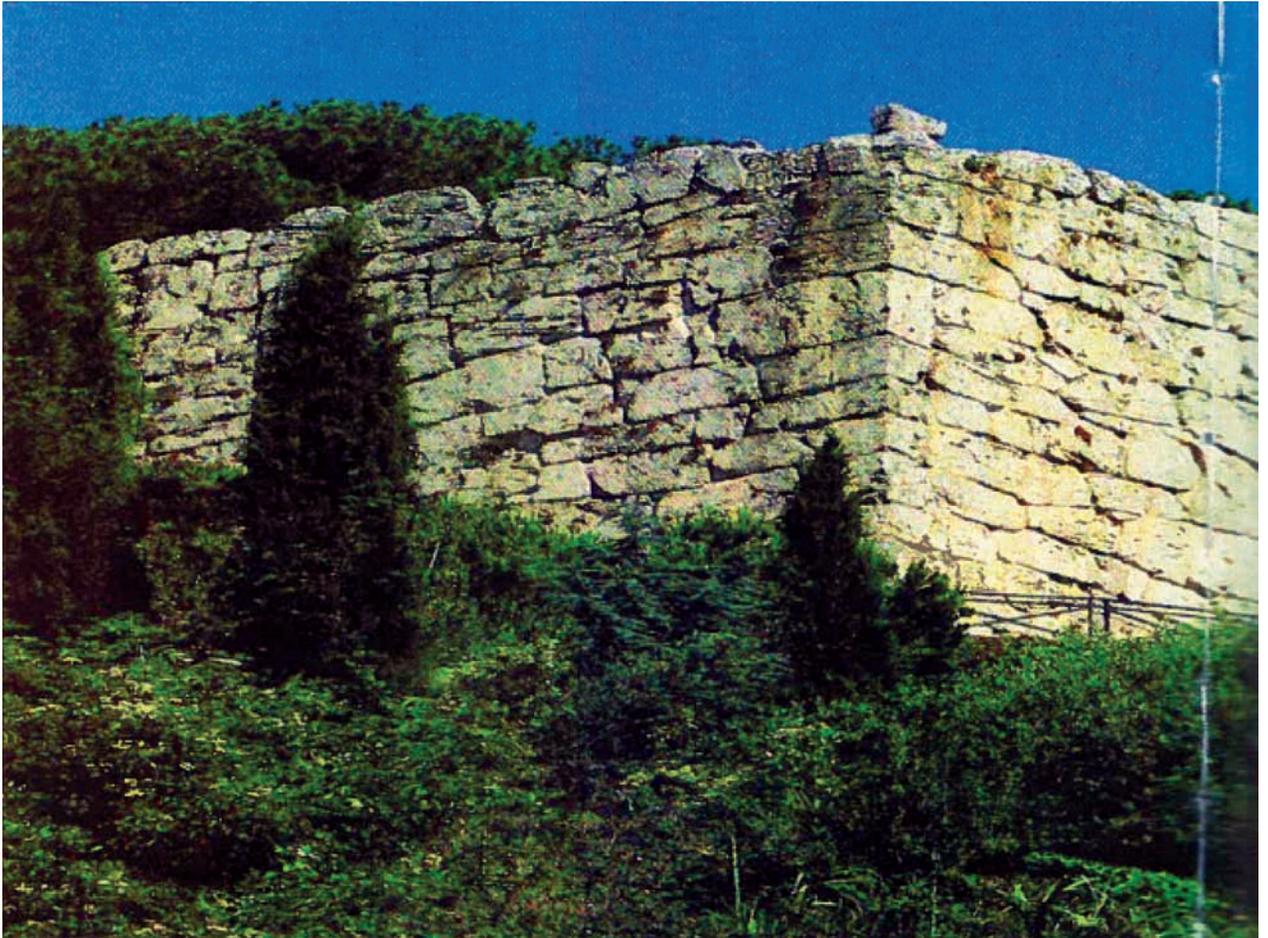
Fig. 3 - Fotografia dello spigolo SE dell'Acropoli (Pizzo Pizzale cfr. Fig. 2).

La cerchia muraria interna (Acropoli), di forma poligonale, con sviluppo lineare di circa 500 metri, è prevalentemente opera di fortificazione in grossi blocchi di pietra calcarea locale (Calcarea cretacea), con altezza massima di m 15,38 (Pizzo Pizzale: spigolo Sud Est dell'Acropoli. Fig. 3). La cinta esterna, con funzione di

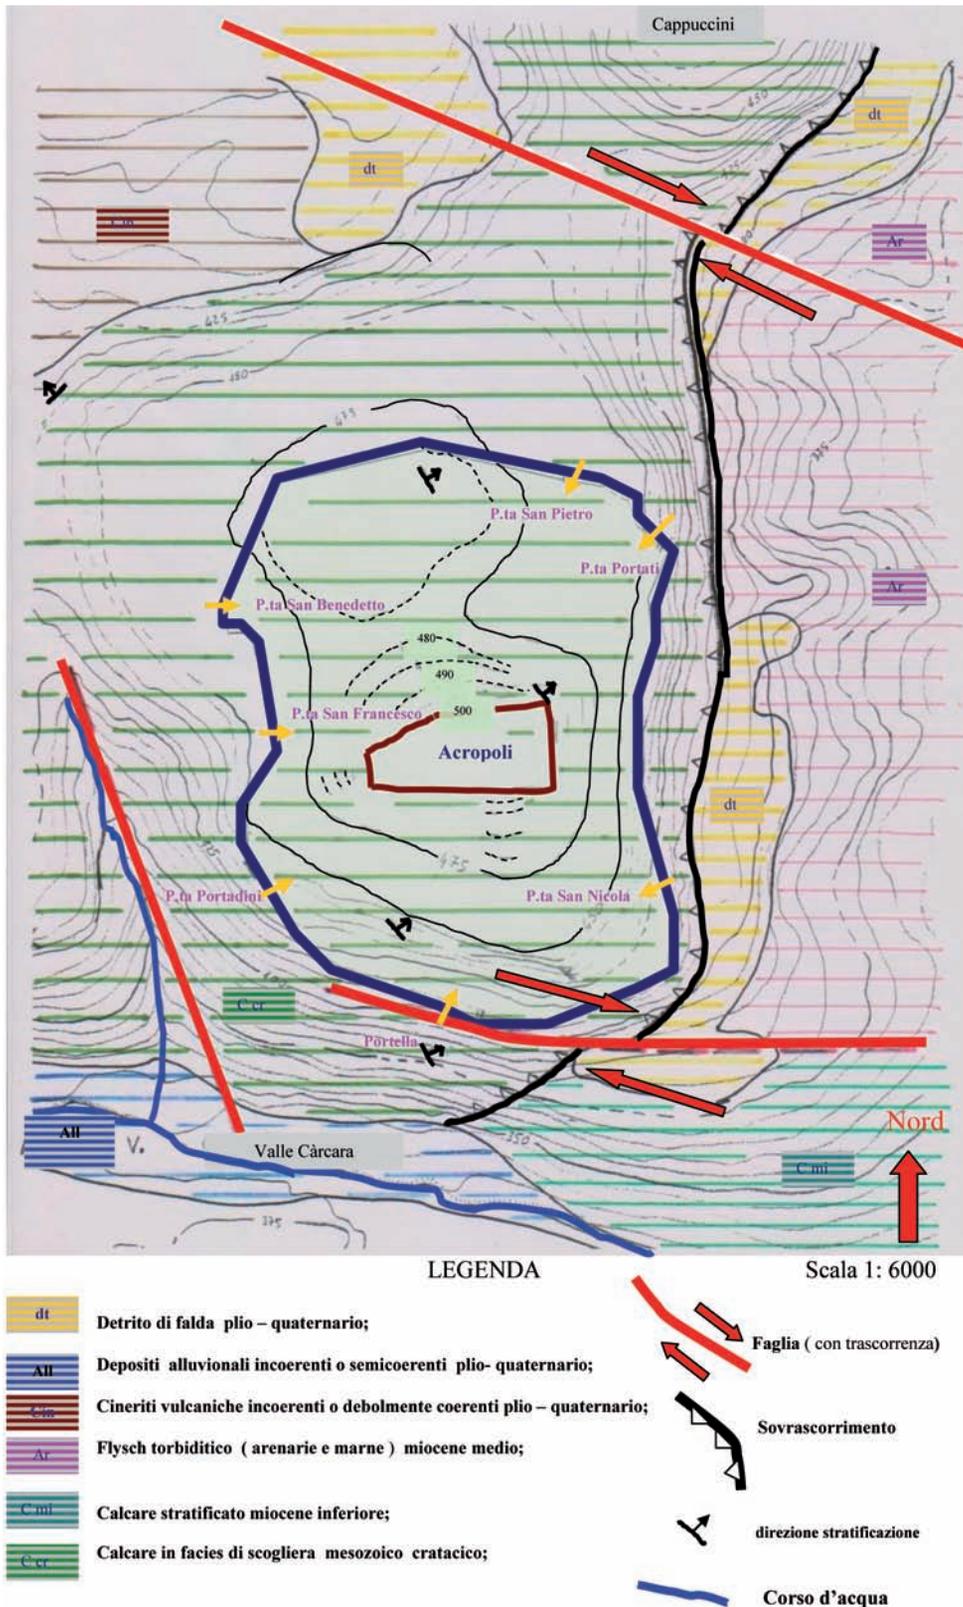
Fig. 4 - Carta geologica di Alatri.

una emissione puntuale quale si manifesta, invece, nello strato-vulcano di Pofi o in quello di Roccamonfina. Completano la geologia locale i depositi alluvionali relativi al Fiume Cosa, affluente in sinistra orografica del Fiume Sacco. Questi depositi sono costituiti da una serie di alluvioni sia antiche, spesso terrazzate e a diverso grado di cementazione, sia recenti ed attuali, spesso grossolane, a testimonianza del carattere torrentizio del fiume stesso (Fig. 4).

L'ultima linea tettonica da analizzare è quella orientata circa NS sulla quale si è impostato l'impluvio che divide il colle di Alatri da quello su cui sorge Villa S. Francesco, ad Ovest. Quest'ultima faglia sembra essere meno importante delle altre due perché ha lasciato il territorio meno inciso e disarticolato rispetto alle precedenti. Da questo lato, infatti, una sella morfologica collega il colle di Villa S. Francesco con quello principale (Fig. 4).

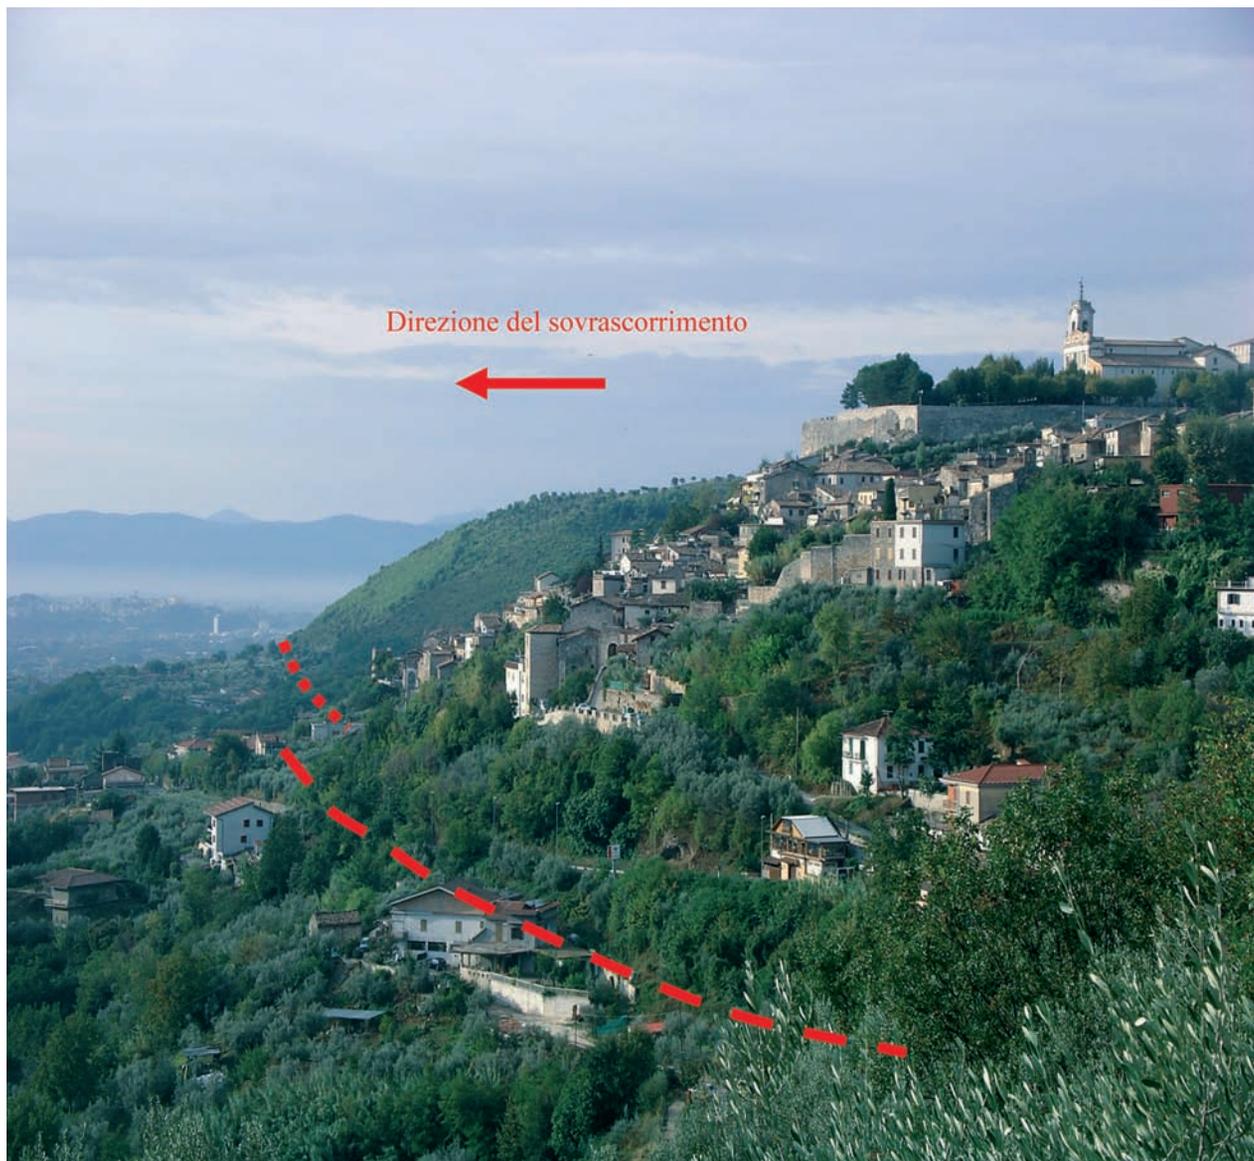
Fig. 5 - Linee di sovrascorrimento con indicato il verso (vista da Nord).

Come risulta dall'analisi della Carta Geologica, il sovrascorrimento, che caratterizza il bordo orientale del colle su cui sorge l'abitato di Alatri, coincide con un salto morfologico molto netto che, probabilmente, può aver favorito la scelta di questo sito come luogo ottimale per l'impostazione di un centro fortificato facilmente difendibile (Fig. 5).

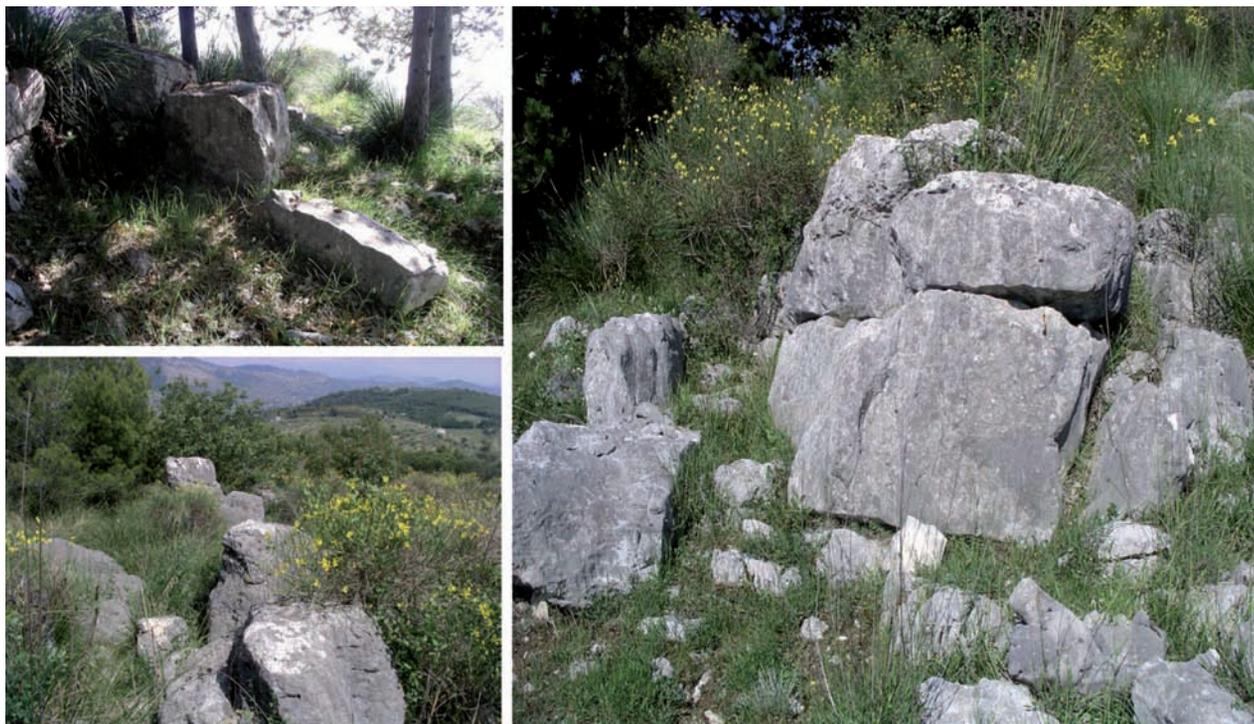
Fig. 8 - I «sassi di Monte Lungo»: compatibili per dimensione, compattezza, geologia, caratteristiche strutturali con l'utilizzo finalizzato alla realizzazione di un muro poligonale.

Anche su Monte Lungo vi sono diversi siti dove è possibile trovare massi a forma di parallelepipedo regolare con facce tra loro ortogonali (Fig. 8).

Naturalmente, le dimensioni dei massi utilizzati nella costruzione delle Mura poligonali dipendevano dalla conformazione geologica del substrato (calcare «cavernoso» oppure calcare compatto o fittamente stratificato) e dallo spessore dello strato calcareo da cui erano estratti. Quindi come già evidenziato nel paragrafo precedente, non potevano essere realizzati muri in opera poligonale se, nelle vicinanze, non ci fosse stato un affioramento di roccia calcarea ben stratificata, con spessori idonei. Inoltre, la sequenza stratigrafica doveva essere accompagnata da un'intensa tettonizzazione, con giacitura sub-perpendicolare a quella della stratificazione, tale da dar luogo ad una serie di litoclasti e fessurazioni in genere, che producevano naturalmente blocchi con forme a parallelepipedo già pronti per poter essere sistemati nei vari livelli delle mura (Fig. 8).

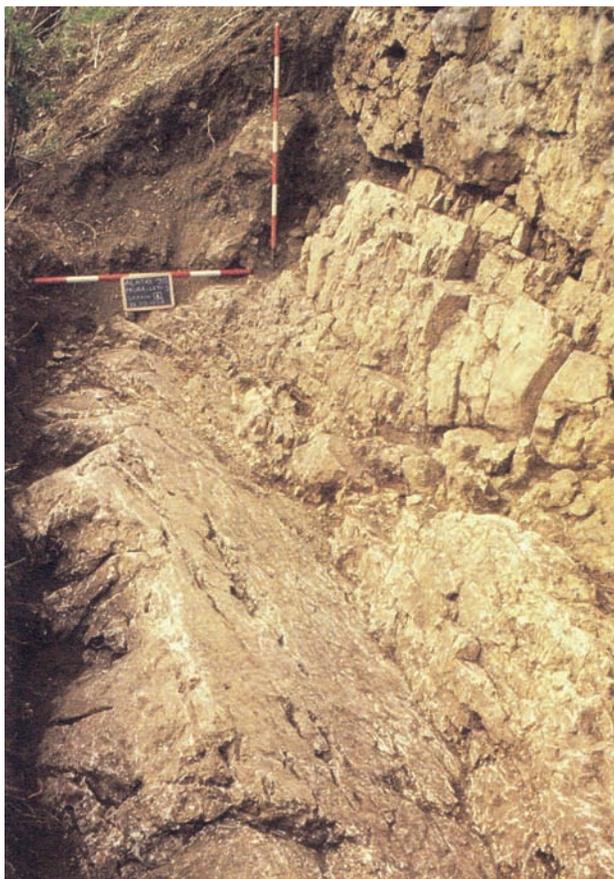
Fig. 9 - Fotografia tratta da Pietrafesa 2007 in cui si nota la superficie (stratigrafica) di asportazione di un blocco calcareo.

Spesso, come già detto, il primo filare di pietre di un tratto di muro poligonale veniva ancorato, anche tramite l'utilizzo di sottofondazione di «spegge di calcare e sabbia», alla platea rocciosa costituita da uno strato calcareo naturale (cfr. foto in Pietrafesa, 2007). Tale sottofondazione si rendeva indispensabile nel caso in cui l'immersione degli strati non garantiva, per il futuro muro da realizzare, un piano di fondazione orizzontale ma uno strato inclinato obbligato dalla giacitura naturale. È questo, appunto, il caso del versante meridionale della cinta esterna di Alatri (Fig. 9).

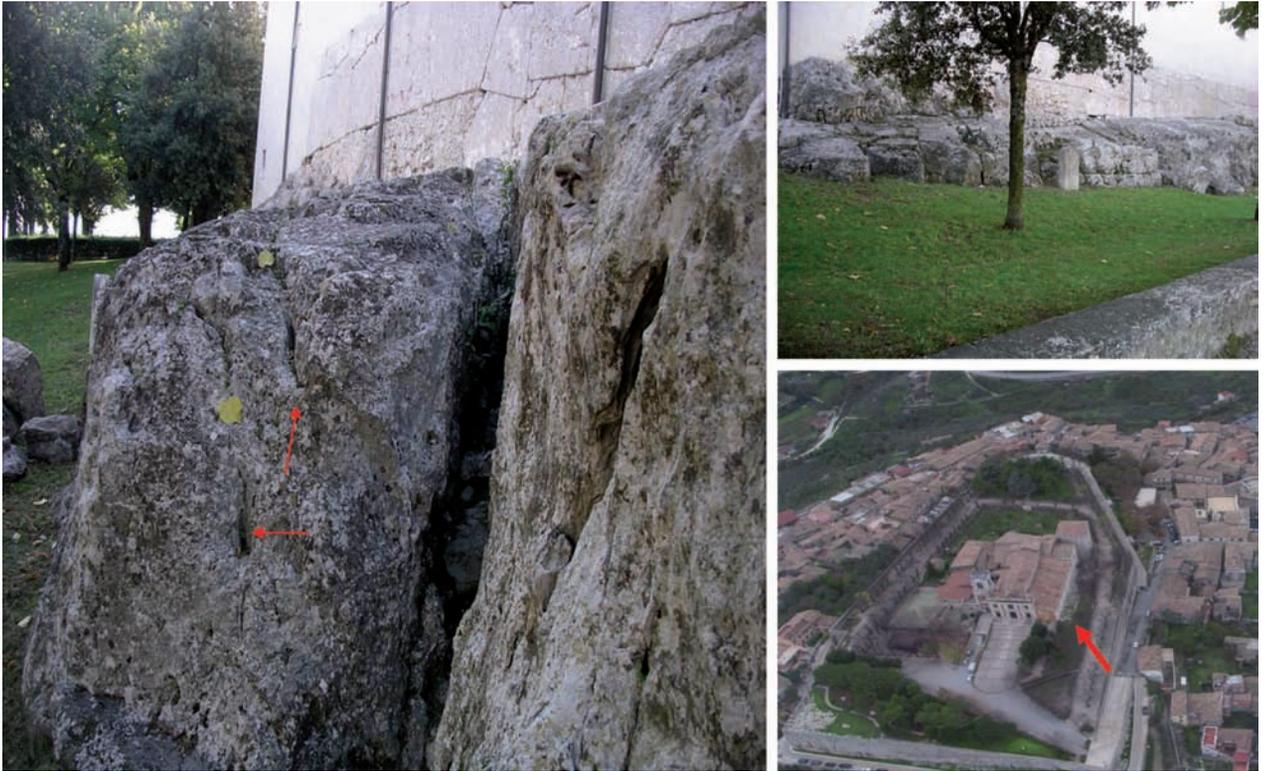
Fig. 10 - Individuazione del sito su cui sono evidenti tracce di lavorazione per l'estrazione delle pietre utilizzate nella realizzazione dell'Acropoli di Alatri.

La stratificazione a franapoggio è ben visibile specialmente sul versante nord orientale del colle di Alatri. In particolare si fa riferimento sia allo sperone roccioso che affiora al di sotto dello spigolo NE dell'Acropoli, sia a quello presente al di sotto del lato settentrionale della Cattedrale di San Paolo. In corrispondenza di quest'ultimo affioramento sono visibili i segni della estrazione dei blocchi calcarei, cioè incisioni strette e lunghe, prodotte da cunei metallici che, successivamente, venivano riempiti con cunei lignei che, bagnati, producevano un aumento di volume che avrebbe portato al completo distacco del blocco dal banco roccioso in posto. (Fig. 10).

In particolare, si è tenuto conto sia delle fotografie riportate nel lavoro di Pietrafesa (2007), nelle quali si osservano alcune tracce di lavorazione sulla pietra calcarea, che dei segni di attività antropiche di scavo sulle rocce affioranti alla base della Cattedrale di S. Paolo, posta sull'Acropoli (Fig. 10).

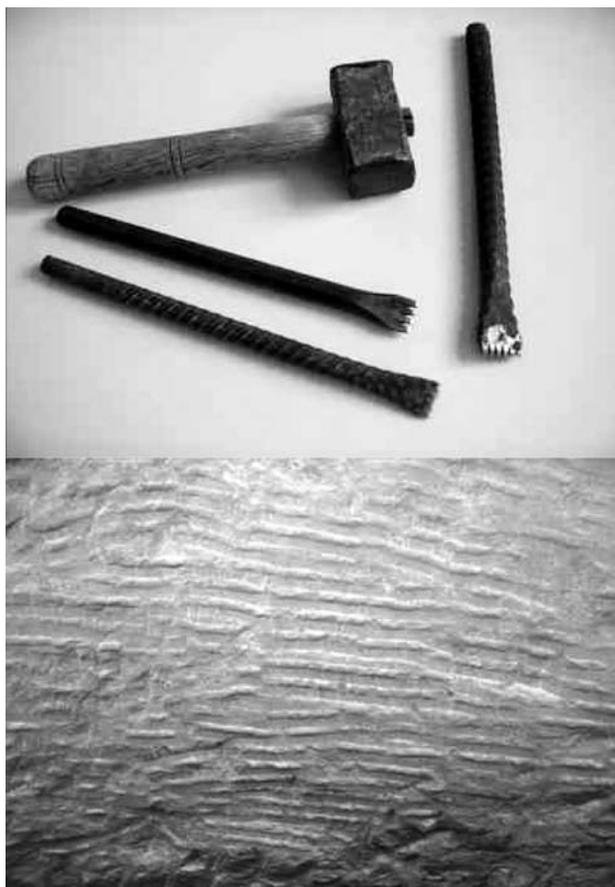
Fig. 11 - Strumenti in metallo (gradina e subbia) per la lavorazione della pietra. Sotto, esempi di lavorazione su marmo cipollino.

L'Impiego della gradina e/o della subbia (Fig. 11) permetteva l'estrazione dei blocchi; talora erano scavate opportune trincee di distacco sul piano del gradone calcareo di base. I blocchi estratti rotolavano lungo il

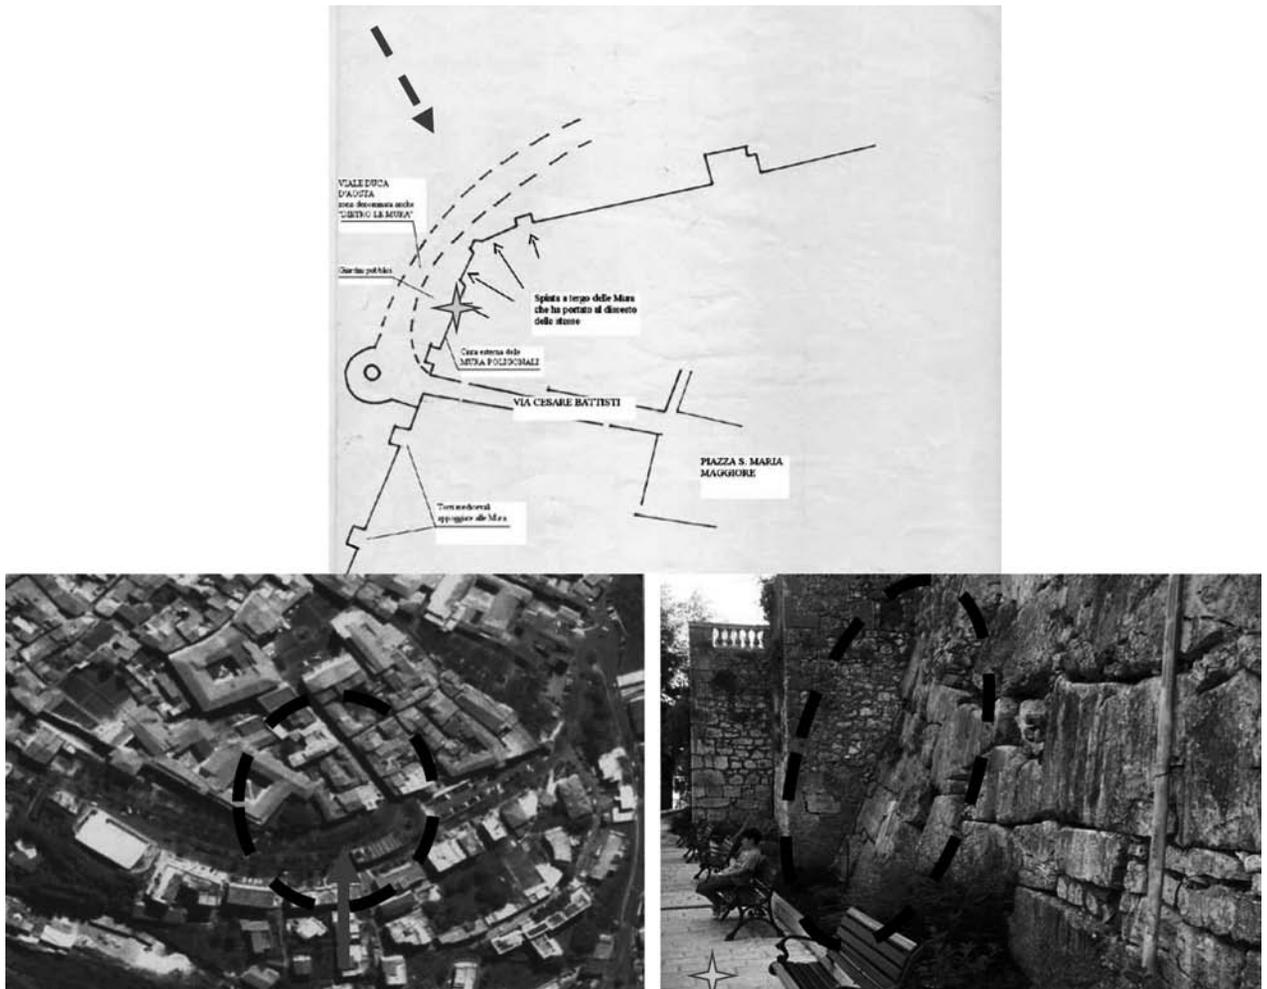
Fig. 12 - Individuazione dell'area in dissesto nella cerchia muraria esterna (zona settentrionale).

La morfologia sub-pianeggiante, che doveva caratterizzare anche originariamente questa porzione del circuito murario, può aver indotto i costruttori a non considerare eventuali problemi di stabilità. Invece, l'acqua piovana, percolando lentamente tra il terreno argilloso impermeabile ed il primo filare delle mura, ha determinato un incremento delle pressioni neutre facendo diminuire conseguentemente le pressioni efficaci granulo-granulo e provocando, quindi, il cedimento del litotipo argilloso e sabbioso ed il conseguente scorrimento del tratto murario soprastante. Il cedimento del deposito basale si manifesta nella posizione a contrafforte assunta dal tratto murario stesso rappresentato nella Fig. 12. Per l'interpretazione del fenomeno si veda la Fig. 13.

In questa porzione muraria, il passaggio dal tratto crollato a quello integro è caratterizzato da un tratto intermedio nel quale il muro ha subito un basculamento e si è organizzato come un bastione medioevale (contrafforte) a sostegno della struttura alla quale è addossato, cioè con la base sporgente verso l'esterno e la parte alta, invece, spostata verso l'interno (Fig. 12). Dallo scavo si evidenzia che le pietre del primo filare del muro non poggiano sul calcare litoide ma su di un deposito argil-

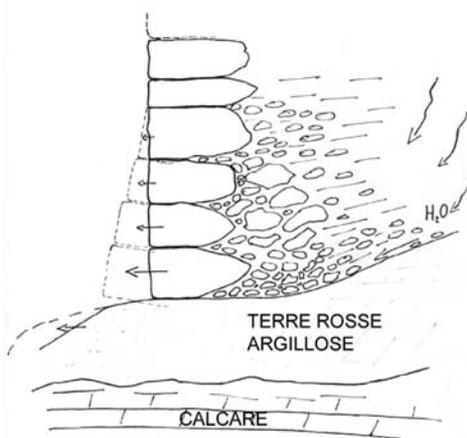
Fig. 13 - Interpretazione del dissesto analizzato nella porzione settentrionale della cerchia muraria esterna di Alatri.

Le terre rosse, argillose, sotto il carico delle Mura poligonali, in presenza di stillicidi d'acqua, cedono inducendo uno scivolamento nelle pietre soprastanti.

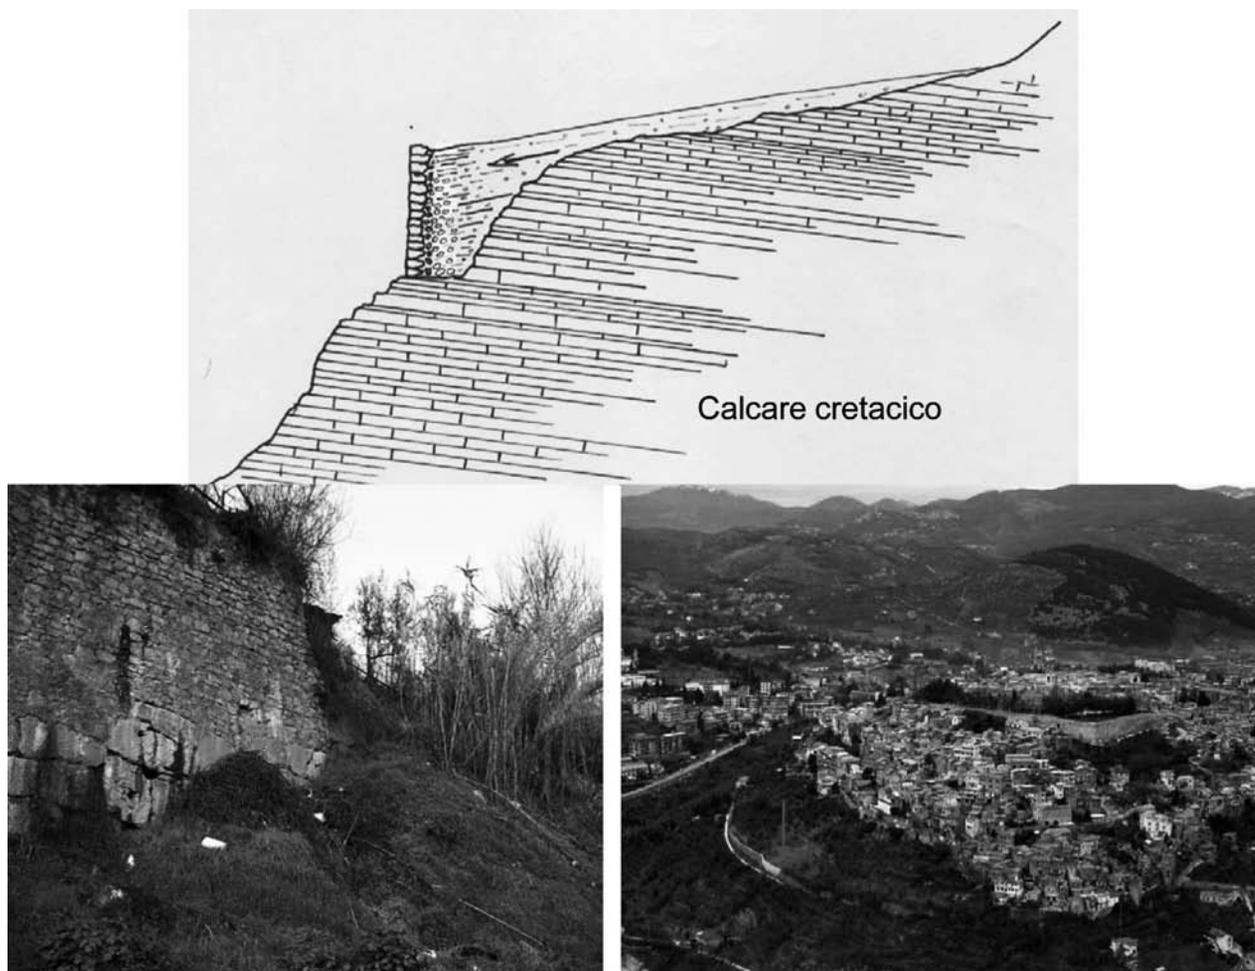
Fig. 14 - Individuazione ed interpretazione dell'area dissestata nella porzione meridionale della cerchia muraria esterna di Alatri.

Altre porzioni del circuito murario esterno hanno, da sempre, manifestato segni di instabilità nonostante siano fondate sul calcare litoide. Si fa riferimento, in particolare, alla porzione meridionale che ancora adesso evidenzia diversi tratti crollati. (Fig. 14).

Per uno solo di essi, nel 1998, utilizzando fondi europei, sono stati realizzati lavori di risanamento che hanno permesso la sua completa ricostruzione.
