ATTI
DELLA
SOCIETÀ TOSCANA
DI
SCIENZE NATURALI

GLI INTERVENTI DI RIPRISTINO MORFOLOGICO ED ECOLOGICO DEL SISTEMA DUNALE DEL GOLFO DI FOLLONICA (TOSCANA, ITALIA): TECNICHE UTILIZZATE E RISULTATI DEL MONITORAGGIO

Abstract - M. BACCI, S. CORSI, L. LOMBARDI, M. GIUNTI. *Morphological and ecological activities to restore the dune system at the Follonica Gulf (Tuscany, Italy): techniques used and monitoring results.*

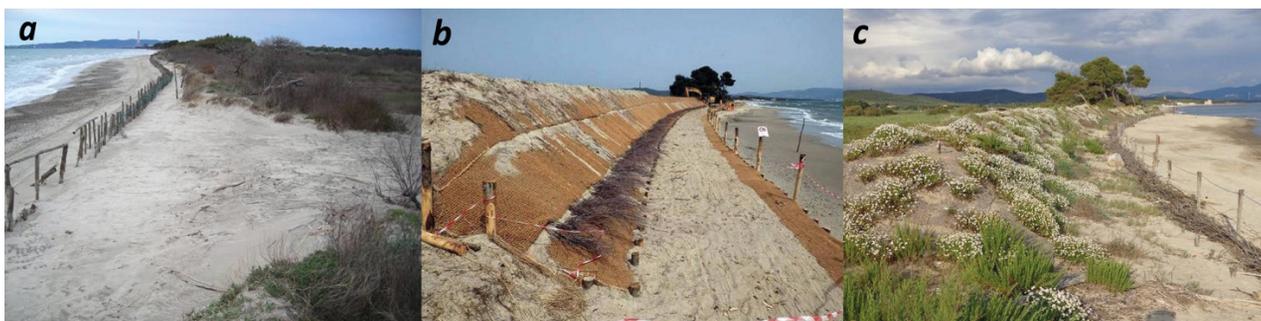
Figura 2. Ricostruzione del sistema dunale interrotto ad opera delle mareggiate in località Mortelliccio. a) situazione al 2011; b) situazione alla fine dell'intervento (2013) e c) nella primavera 2015.

dal "non intervento" alla semplice delimitazione con corda delle aree dunali, da elementi di consolidamento puntuale (quali viminate e palizzate) poco complessi alle cataste di legname e ramaglia legate e collocate sul fronte dunale in erosione fino alla realizzazione di cordoni antedunali con biorete (Fig. 3) e biofiltro in fibra di cocco (Fig. 4) con biofiltro a biogabbioni e bioterre rinforzate, quest'ultimo come intervento più estremo per la ricostituzione di un tratto dunale demolito dalle mareggiate.

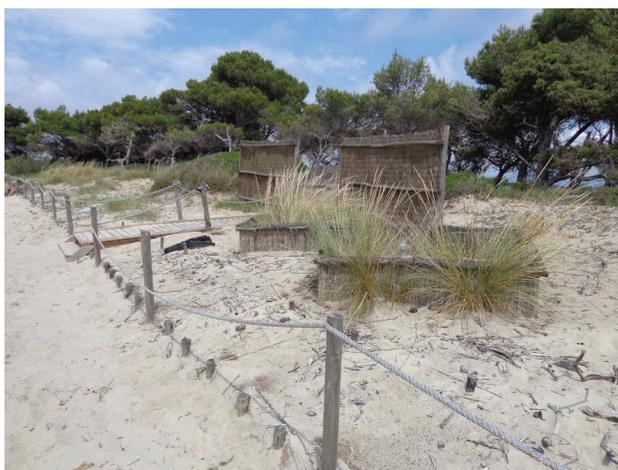
Figura 3. Morfologia dunale naturalmente ricostruita a monte del cordone antedunale in bioreti, associato alla realizzazione di celle di impianto di specie erbacee psammofile e di accessi attrezzati.

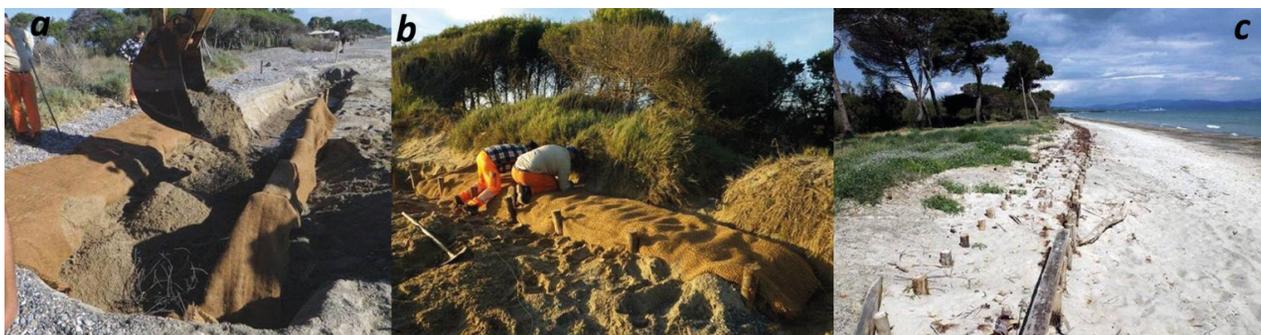
Figura 4. Esempio di protezione/formazione dell'anteduna con bioreti in fibra di cocco: a) fase costruttiva; b) fase di completamento dell'intervento; c) alcuni mesi dopo l'intervento.

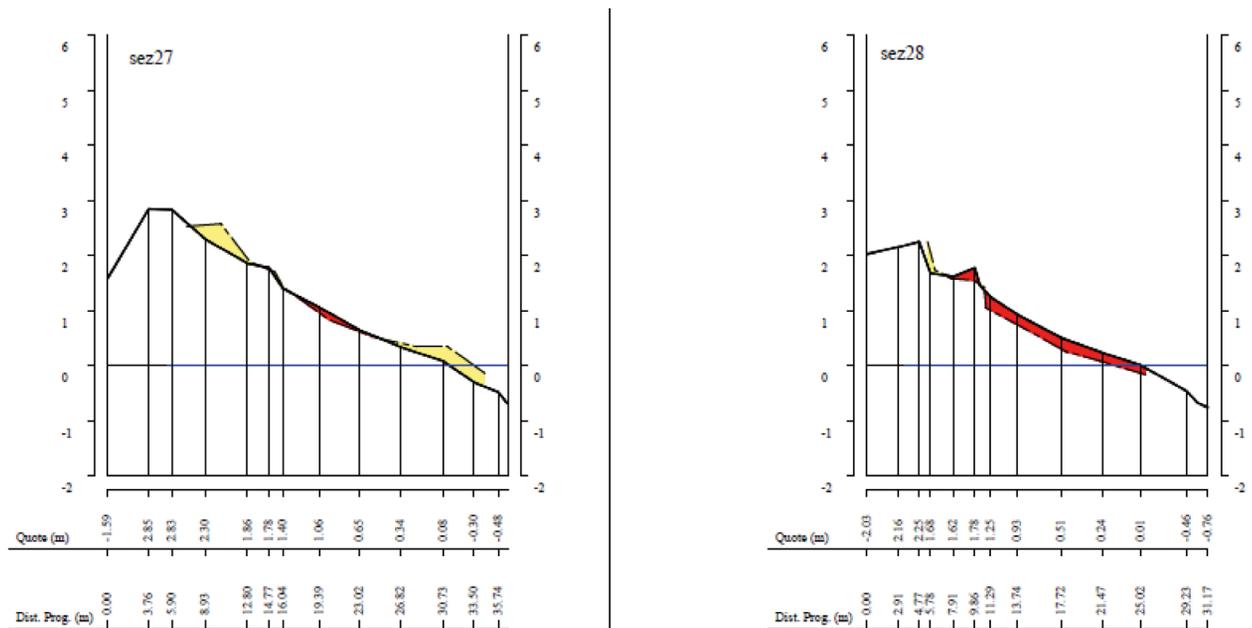
Figura 5. L'intero tratto è stato oggetto di rilievi specifici sulle opere e di rilievi topografici eseguiti in anni successivi per raffronto. I primi hanno permesso di evidenziare i benefici locali delle opere in termini di sedimentazione (in chiaro la porzione in accrezione, in scuro la porzione in erosione). I rilievi topografici hanno permesso di valutare gli effetti morfologici a livello di intero arenile, arrivando a stimare un incremento dei volumi depositati di alcune migliaia di metri cubi. Per quanto la dinamica debba essere inquadrata in un periodo di tempo più ampio che consideri anche altri fattori, si può ipotizzare che le opere portino un beneficio, per quanto contenuto, anche a scala globale.

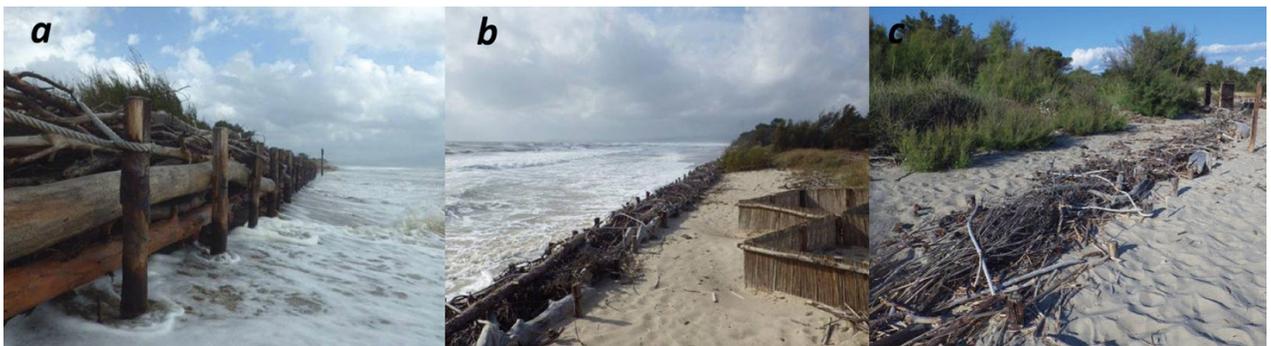
Figura 6. Comportamento dell'opera rispetto alle mareggiate: a) l'azione marina tende ad abbassare il livello dell'arenile al piede dell'opera. La presenza di legname di dimensione maggiore riduce il rischio di svuotamento dell'opera; b) durante le mareggiate la catasta determina un effetto significativo di riduzione dell'azione marina sull'ambito dunale. Si ritiene che anche in alcuni tratti danneggiati, a causa di eventi eccezionali non prevedibili, l'opera abbia comunque preservato la duna da maggiori danni; c) nella maggior parte dei casi dove la catasta non risulta divelta dal mare si rileva deposizione di materiale sabbioso.

Anche l'osservazione dell'opera nel tempo, e specificamente durante le mareggiate, ha permesso di evidenziare come le opere abbiano favorito un rapido accumulo del

materiale sabbioso nei tratti non interessati dagli eventi ad alta energia, mentre in quelli interessati da forti mareggiate abbiano comunque limitato i danni da erosione determinati dall'azione marina, anche nei casi in cui l'opera è stata danneggiata (Fig. 6). Nelle cataste di legname dove era presente materiale di diametro maggiore almeno sulla parte frontale, l'azione marina ha prodotto effetti più contenuti rispetto alla catasta composta da ramaglia di media-piccola pezzatura. Le prove sulla biorete in fibra di cocco dei cordoni antedunali, dove è stato utilizzato questo materiale, hanno evidenziato un degrado delle caratteristiche meccaniche e fisiche del materiale mediamente in linea o migliore di quanto ipotizzabile, con evidenti variabilità a seconda dell'esposizione specifica agli agenti atmosferici (sole, aerosol marino e mareggiate). Tale materiale, infatti, è naturalmente biodegradabile e pertanto in un ambiente aggressivo come quello marino, per di più soggetto a forte azione antropica, il degrado può risultare molto rapido.

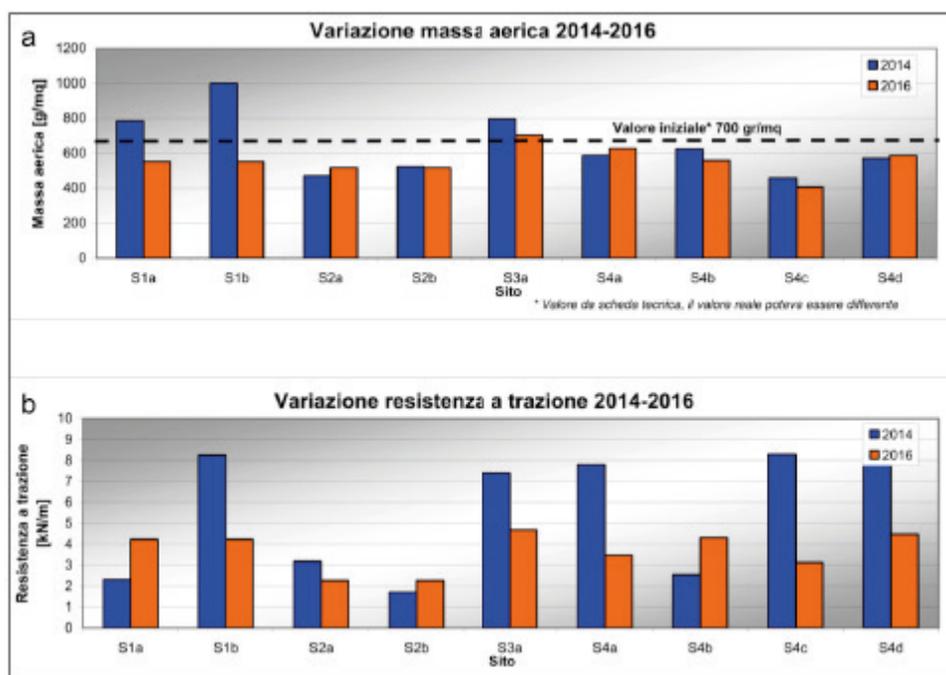
Figura 7. Variazione delle caratteristiche della biorete in fibra di cocco utilizzata per la protezione del fronte duna tra il 2014 e il 2016, ovvero a due e quattro anni dalla posa in opera. I grafici rappresentano per diversi punti di campionamento e prova il valore di due parametri, ovvero a) massa aerea (g/m^2) e b) resistenza a trazione (kN/m). I materiali conservano ancora, a circa 42 mesi (oltre 3 anni e mezzo) dalla loro installazione, residue e significative caratteristiche meccaniche di resistenza a trazione e diminuzione della massa molto contenute.

La massa del materiale, anche dopo 42 mesi dalla posa in opera, presentava valori prossimi a quelli iniziali e tendenzialmente invariati tra le due campagne di misura (Fig. 7a). Più marcata, ma in linea con quanto atteso, la riduzione di resistenza a trazione, che, anche all'interno di una spiccata variabilità, mantiene comunque valori residui significativi e in generale ancora adeguati alle basse sollecitazioni statiche che deve sopportare (Fig. 7b). Lo stato di conservazione del materiale dipende in larga misura dall'esposizione o meno al sole e all'azione marina diretta del materiale. I valori maggiori sono quindi da attribuire a migliori condizioni di protezione e pertanto l'utilizzo di questi materiali dovrebbe preferibilmente essere accoppiato a sistemi di copertura (e.g., vegetazione viva o morta, sabbia, etc.) o alla sovrapposizione di ulteriori strati di biorete o biofiltro "sacrificali". Per quanto riguarda la vegetazione, la campagna di monitoraggio ha evidenziato una dinamica di ricol-

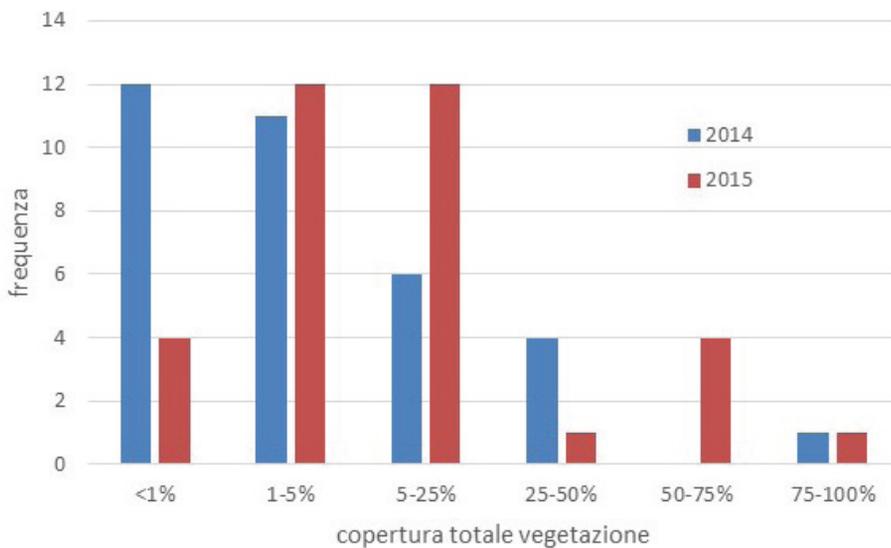
Figura 8. Frequenze delle coperture nelle 34 celle permanenti nei 2 anni di monitoraggio rispetto alle opere realizzate.

L'istogramma mostrato in Fig. 8 visualizza la distribuzione delle frequenze complessive delle classi di copertura nei 2 anni di monitoraggio, da cui si evidenzia un graduale aumento della densità media della vegetazione. I rilievi della vegetazione realizzati nel 2014 e nel 2015 all'interno delle 25 celle permanenti (1x1 m) di controllo delle specie aliene hanno evidenziato il notevole successo degli interventi di controllo/eliminazione di *Carpobrotus* sp. In particolare, la specie alie-

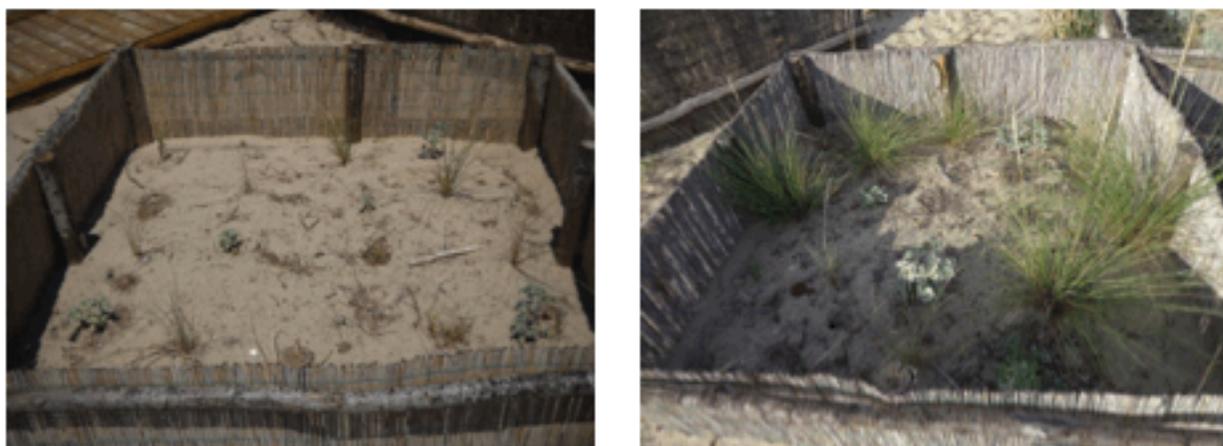
Figura 9. Cella erbacea E32, località tra Carbonifera e Corniaccia. Anno 2014 (sx) e anno 2015 (dx). Elevato grado di sopravvivenza con colonizzazione al 2014 da parte di *Euphorbia peplus*, *Salsola kali*, *Sonchus maritimus*. Nella stagione 2015 (a dx) elevato sviluppo dei cespi di *Ammophila arenaria* e di *Eryngium maritimum* e della copertura complessiva.

na, partendo da una presenza diffusa con coperture prossime al 100% (l'84% dei siti rilevati presentavano in *ante-operam* una copertura di classe 5) è risultata assente in tutte le 25 celle permanenti nel 2014 e presente solo in una cella nel 2015, con classe di copertura di valore "r" (un solo esemplare). A marzo e maggio 2016 la specie è risultata totalmente assente dai plot di monitoraggio. Così come nelle altre aree di rilevamento, anche le celle d'impianto erbacee e arbustive hanno evidenziato i processi di recupero spontaneo della flora e della vegetazione dunale e una buona sopravvivenza degli esemplari piantati (Fig. 9).
