C. BARONI (*), G. BRUSCHI (**), A. CRISCUOLO (***), A. RIBOLINI (*)

IL RISCHIO GEOMORFOLOGICO INDOTTO DALL'ATTIVITÀ ESTRATTIVA NEI BACINI MARMIFERI APUANI (ALPI APUANE, TOSCANA)

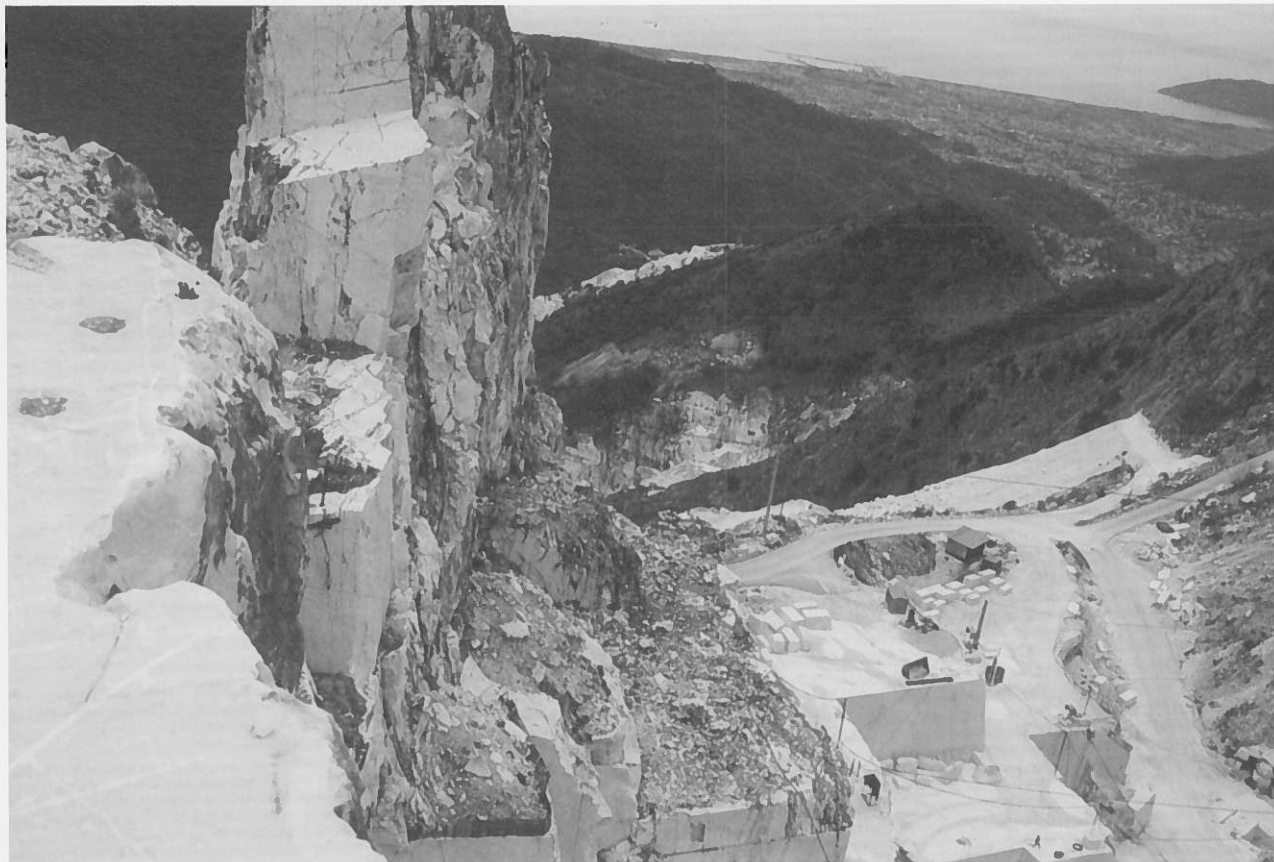
Fig. 2 - Fronte di escavazione (*tecchia*) abbandonato. Visibile la fascia di intensa fratturazione (*finimento*) ed il piazzale di lavorazione sottostante.

Nei Bacini Marmiferi Apuani, le cave a cielo aperto vengono lavorate per sbassi successivi del piazzale, determinando un progressivo abbassamento della quota della zona di lavorazione; i versanti residui, spesso verticali, incombono sulle zone di lavorazione. Queste pareti verticali, dette *tecchie*, che in molti casi superano i 100 m di altezza, si trovano in corrispondenza dei confini delle aree in disponibilità, dove la qualità del materiale non è commerciabile, o in corrispondenza di zone fortemente fratturate, dove la resa del materiale non è economicamente vantaggiosa (Fig. 2). La presenza di fasce litoidi intensamente fratturate, dette localmente *finimenti*, diminuisce drasticamente la stabilità delle *tecchie*.

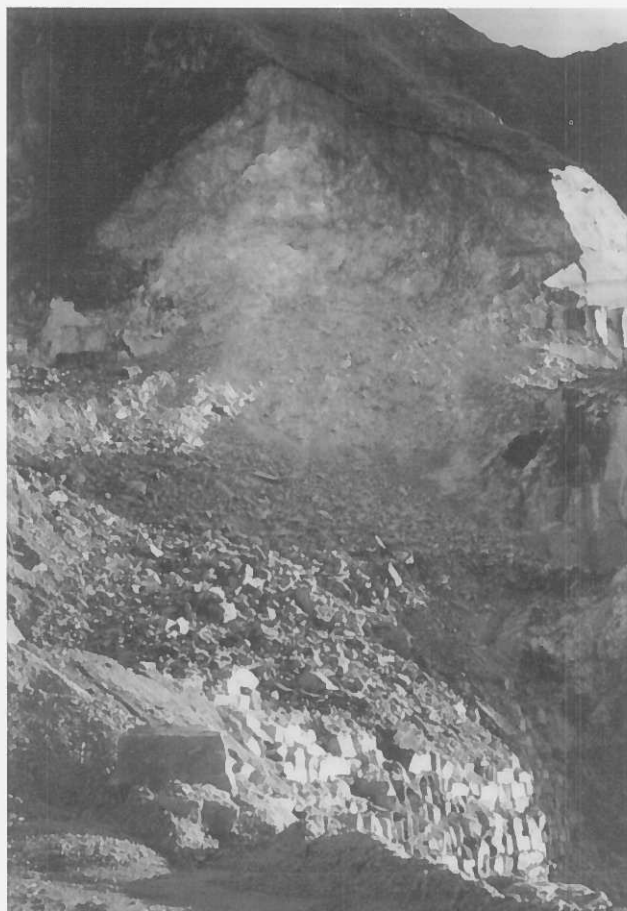
Fig. 4 - La Frana di Canalgrande.

Le frane di Lorano e Canalgrande, le maggiori avvenute nell'ultimo decennio si sono verificate con meccanismi simili; entrambe costituiscono esempi di collasso di un elevato fronte roccioso subverticale con fenomeni misti di rottura al piede, scivolamento su giunti e ribaltamento di colonne superficiali. Il cedimento strutturale di ampie porzioni di versante è stato descritto attraverso prove sperimentali (Ladanyi & Archambault, 1972) che hanno evidenziato come per un ammasso roccioso attraversato da discontinuità ravvicinate si possono creare superfici di rottura che attraversano e contornano i giunti formando una scalinata. In questo caso il piano di rottura fra le discontinuità preesistenti avrà un'inclinazione di $45^\circ + \varphi/2$, con φ = angolo di attrito interno della roccia intatta.

Causa scatenante nel caso di Lorano è stata l'intensa precipitazione piovosa (120 mm in 6 ore con picco di 60 mm in una sola ora, e 80 mm già caduti nelle 34 ore precedenti), mentre per Canalgrande oltre alla pioggia possono esser state determinanti vibrazioni indotte dall'esterno.

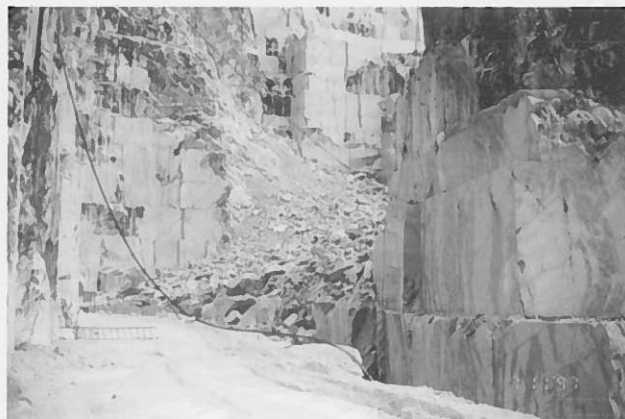
Fig. 5 - La Frana di Lorano.

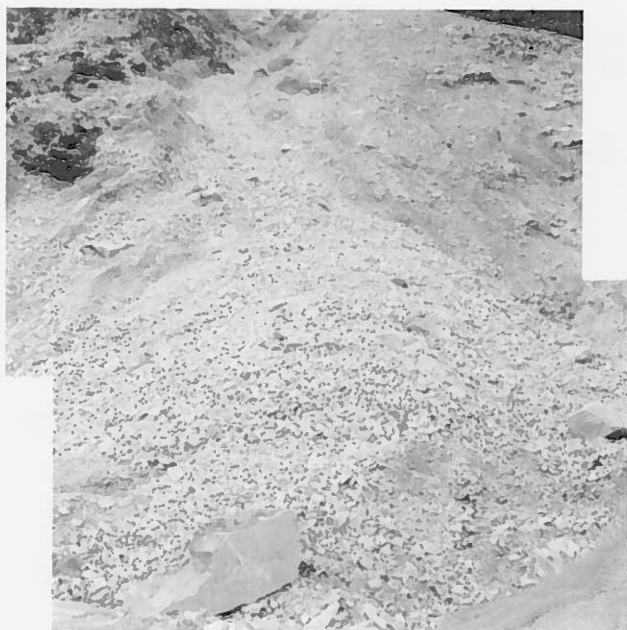
Fig. 7 - Lobo di accumulo di debris flow.

si fra i 15 m³ e i 100 m³. Da un punto di vista sedimentologico i depositi sono spesso a supporto di matrice e solo nei lobi più rigonfi e voluminosi a supporto clastico. Il *fabric* di molti depositi è ben sviluppato con orientazione dei clasti che mostra delle chiare relazioni con la direzione delle linee di flusso principali e secondarie delle fase finale del movimento (Baroni *et al.*, 2000).
