L'ALLUVIONE DI MARINA DI CARRARA (TOSCANA, ITALIA) DEL 5 NOVEMBRE 2014: DESCRIZIONE DELL'EVENTO METEO-IDROLOGICO ED ANALISI DEI FATTORI GEOGRAFICI E GEOMORFOLOGICI PREDISPONENTI

Abstract - G. CUCURNIA, *Marina di Carrara (Tuscany, Italy) flood on November 5, 2014: description of the meteo-hydrological event and analysis of predisposing geographic and geomorphological factors.*

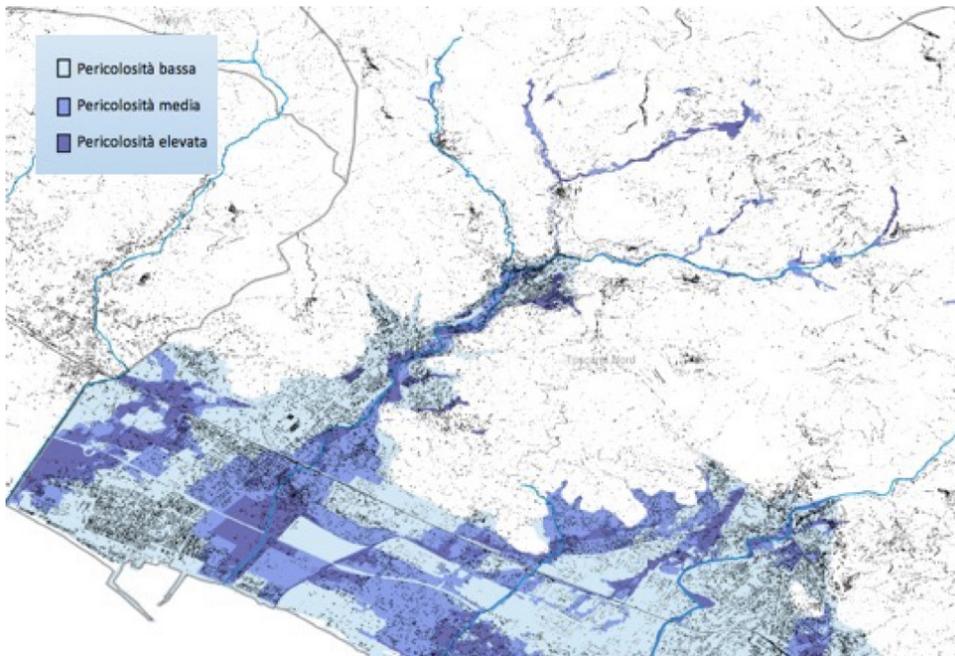
L'insieme delle caratteristiche geografiche, climatiche e geomorfologiche dell'area conferiscono al territorio un alto grado di pericolosità idraulica (Fig. 2).

Figura 2. Pericolosità idraulica nel territorio carrarese. Elaborazione carta in ambiente GIS con dati WMS della Regione Toscana (GEOScopia - <https://www.regione.toscana.it/-/geoscopia>).

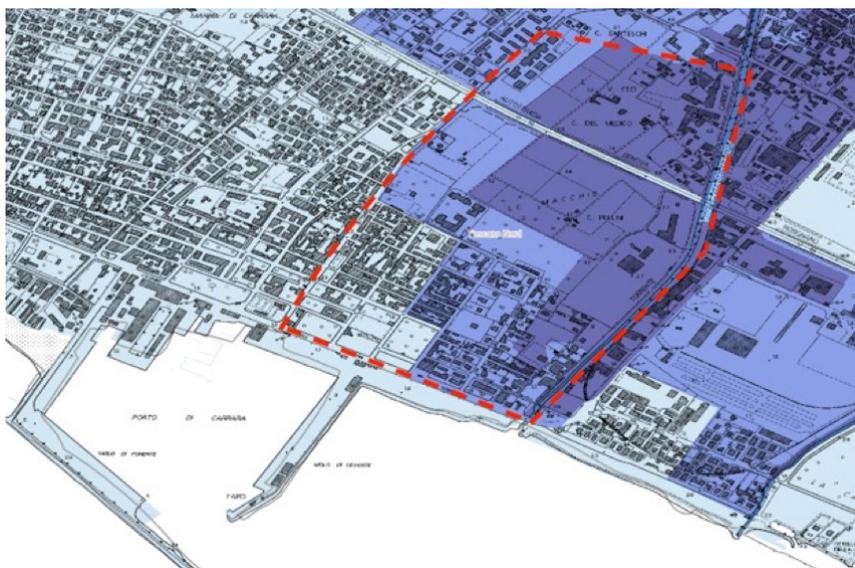
Figura 7. Perimetrazione dell'area maggiormente interessata dall'inondazione (fonte: elaborazione in ambiente GIS di dati WMS della Regione Toscana - GEO-Scopio - <https://www.regione.toscana.it/-/geoscopio>).

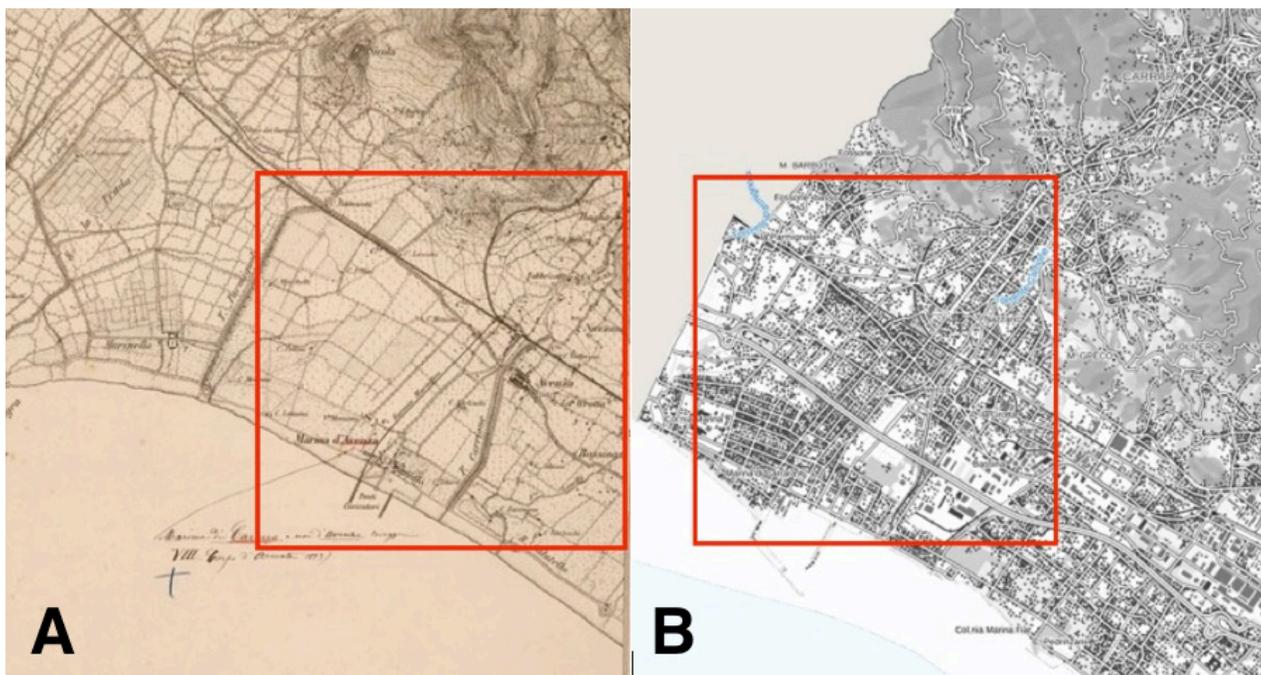
conseguente ed ulteriore aumento del grado di impermeabilizzazione del territorio (Figg. 11a e 11b). Tutto il tratto terminale del Carrione, dal centro storico di Carrara fino al nucleo urbano di Marina di Carrara, è infatti affiancato da numerose costruzioni quali edifici residenziali e fabbricati destinati all'industria del comparto marmifero e portuale. L'insieme di tali costruzioni situate in aree ad elevata pericolosità idraulica, dunque, incrementa notevolmente la vulnerabilità del territorio, provocando un netto aumento del rischio idraulico. Altro elemento di rilievo è costituito dalla presenza di alcuni ponti la cui luce ed ingombro risultano inadeguati a ricevere una considerevole ondata di piena, riducendo notevolmente la sezione idraulica disponibile. Alcuni di questi elementi strutturali, però, dispongono di un elevato valore storico e culturale che merita di essere preservato. Nella programmazione di interventi di mitigazione del rischio idraulico, dunque, risulterebbe più opportuno agire prioritariamente sull'insieme degli elementi antropici e/o naturali privi di un qualunque valore culturale e paesaggistico. Ulteriori elementi di criticità, inoltre, sono rilevabili in prossimità della foce. In questo caso, infatti, l'urbanizzazione degli ultimi decenni ha causato un netto restringimento dello spazio destinato al riversamento delle acque nel mare, specie in seguito all'ampliamento del Porto di Carrara. In particolare, la costruzione del piazzale Città di Massa, inaugurato nel 2013, ha incrementato il rischio idraulico dell'area. Tale opera, infatti, costruita in mare subito dopo la foce del Carrione e a nord della stessa, costituisce un ulteriore impedimento al regolare deflusso delle acque. La posizione rialzata del piazzale nei confronti del territorio circostante, inoltre, può rivelarsi un autentico impedimento al deflusso delle acque esondate verso il mare, così come riscontrato nel corso dell'inondazione del 5 novembre 2014, quando un'estesa porzione del nucleo urbano di Marina di Carrara, corrispondente alla par-

Figura 11. Tavoleta IGM, 1878 (a sinistra) e carta geografica, 2011, da WMS Regione Toscana (a destra) (fonte 11a: IGM; fonte 11b: GEOScopio - <https://www.regione.toscana.it/-/geoscopio>).
